DYNOPLUS - İZMİR YOLU ŞB

Rapor tarihi : 2026-02-16 21:20:49

Rapor id : SP305AFD191

Alıcı: OTOPOİNT MOTORLU ARAÇLAR.. Araç: 34MCL251 - NM43560000U224507 - FİAT Egea Otomatik Dizel - Kilometre : 39964

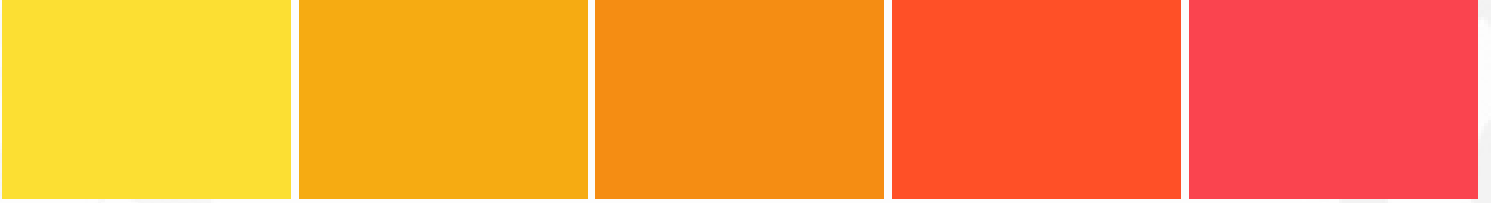
CONTA KAÇAK TESTİ

Conta kaçak testi sonucu olası renk seçenekleri..

Renk sıralaması soldan başlayarak , iyiden kötüye doğru sıralanmıştır.
