## KAPORTA VE BOYA KONTROLÜ

# DYNOPLUS - İZMİR YOLU ŞB

Rapor tarihi : 2025-02-03 19:39:24

Alıcı: OTOPOİNT MOTORLU ARAÇLAR.. Araç: 16NAM88 - SCBFN63W8GC057945 - BENTLEY Continental gt v8 2016 Otomatik Benzin - Kilometre : 58487

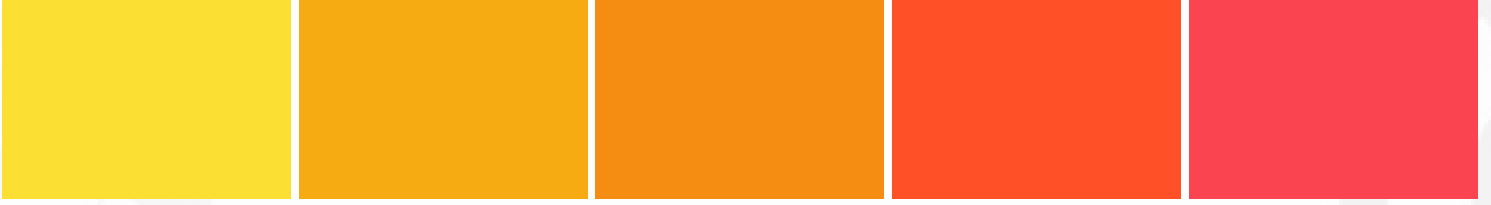
## CONTA KAÇAK TESTİ

Conta kaçak testi sonucu olası renk seçenekleri..

Renk sıralaması soldan başlayarak , iyiden kötüye doğru sıralanmıştır.
