Sayfa : 1 / 15
EKSPERTİZ BİLGİLENDİRME SAYFASI

İşlem Tarihi:	05.09.2024 09:17:29 - 09:21:11	Şasi No:	W0VEFYHZJLJ920852
Marka :	OPEL	Model	COMBO / 2020

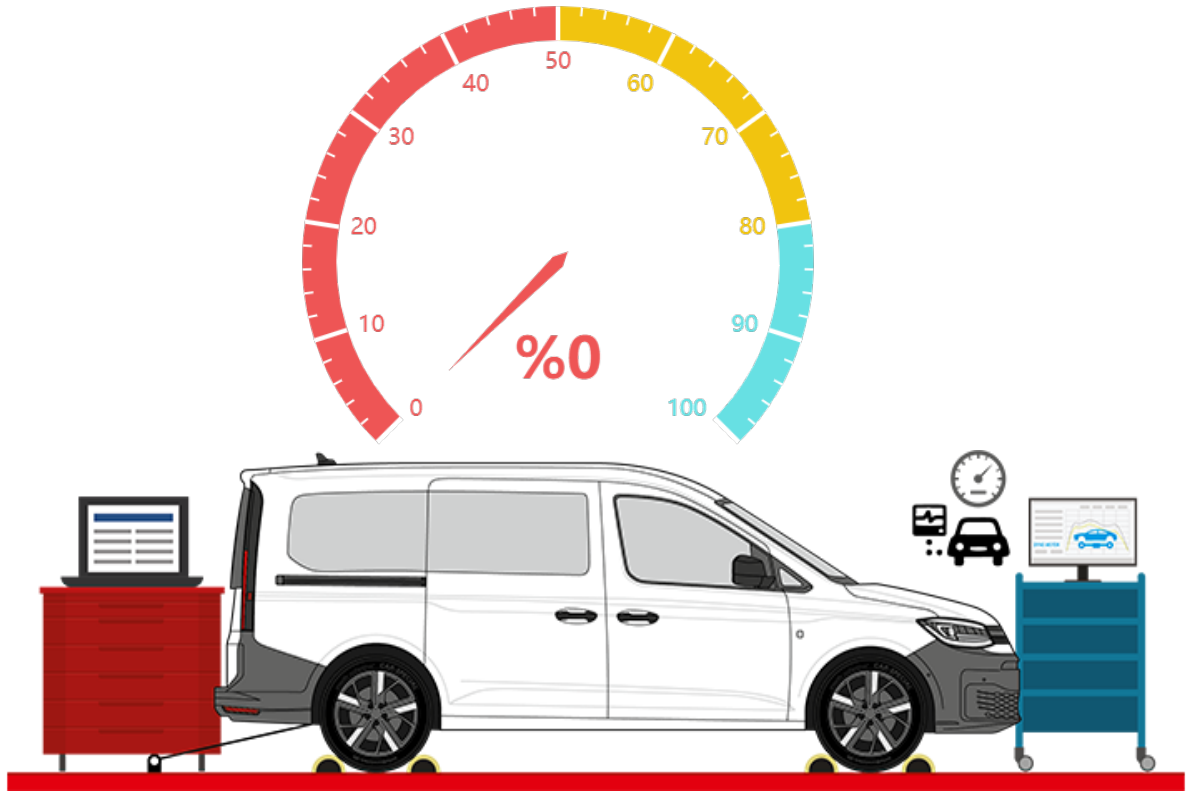
DYNO MOTOR PERFORMANS TEST SONUCU

Aracın Motor Gücü (KW)	96 KW - 129 BG
Ölçülen Motor Gücü (KW)	0 KW - 0 BG
Üretilen Anlık Performans (%)	% 0

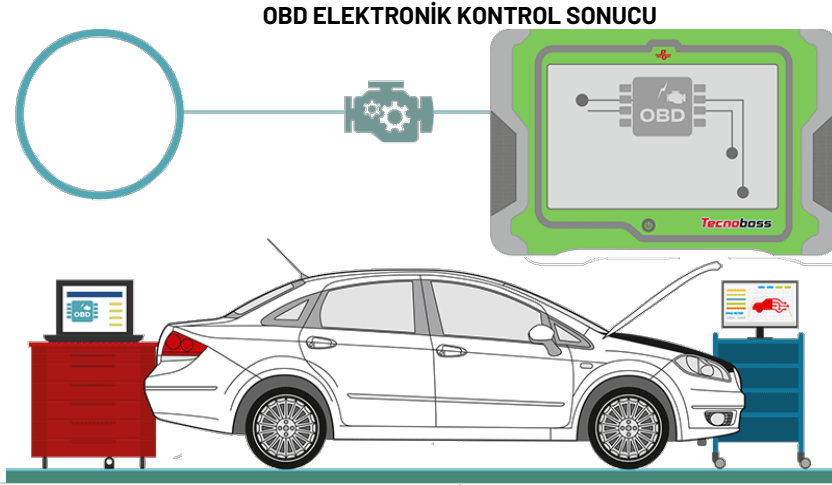
OBD ELEKTRONİK KONTROL SONUCU DEĞERLENDİRME

95. Park Sensörü	Sağlam
96. Multi Medya	Çalışıyor
97. Direksiyon Kumanda Elektronikleri	Çalışıyor
98. Klima Kontrol Paneli Elektronikleri	Çalışıyor
99. Gösterge Panel Elektronikleri	Çalışıyor
100. Yol Bilgisayarı	Çalışıyor
101. Kameralar	Yok
102. Beyin Aktif Ve Pasif Arıza İncelemesi Ve Raporlaması	Yok
103. Radyo	Çalışıyor
104. Akü	İyi
105. Otomatik Şanzıman Elektronikleri Ecu/Obd Arıza Kaydı	Manuel Şanzıman
106. ABS/ESP/ESR Fren Elektronikleri Ecu/Obd Arıza Kaydı	Yok
107. Hava Yastığı Elektronikleri Ecu/Obd Arıza Kaydı	Yok
108. Motor Elektronikleri Ecu/Obd Arıza Kaydı	Yok
109. Dijital Klima Elektronikleri Ecu/Obd Arıza Kaydı	Yok
