Sayfa : 1 / 18
EKSPERTİZ BİLGİLENDİRME SAYFASI

- VF1R9800866244284 şasi numaralı araca ait ekspertiz raporudur.
- Rapor bilgilendirme sayfası dahil olmak üzere toplam 18 sayfadan oluşmaktadır. Orijinliliğini tüm sayfalarda bulunan karekodları okutarak sorgulayabilirsiniz.
- İşbu rapor Bursa Net Ekspertiz Otomotiv Servis Hizm. San.ve Tic. Ltd. Şti Alaaddin bey Mah. Ay Fatma Cad Mese-5 İş Merkezi C Blok No: 5 C/B, 16120 Nilüfer/Bursa VD:ÇEKİRGE VN:1911231291 TEL:05013410020
- 0224 441 00 20 tarafından düzenlenmiştir.

İşlem Tarihi:	04.10.2024 10:44:34 - 16:30:00	Şasi No:	VF1R9800866244284
Marka :	RENAULT (OYAK)	Model	CLIO HB TOUCH 0.9 TCE 90 / 2020

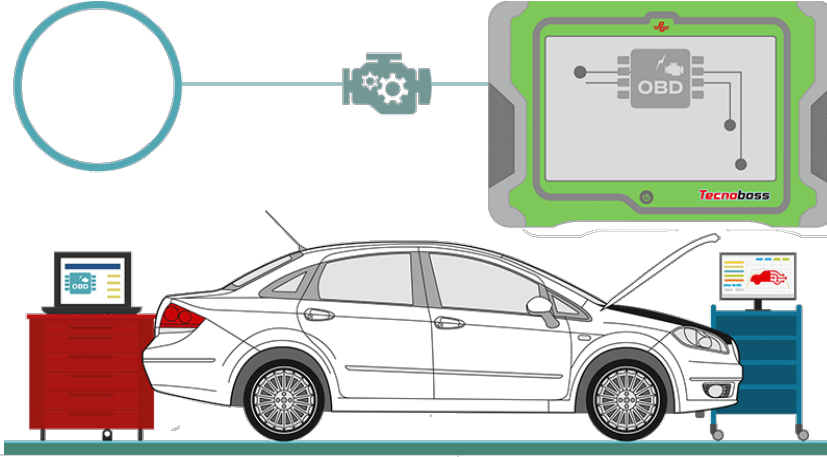
OBD ELEKTRONİK KONTROL SONUCU

95. Beyin Aktif Ve Pasif Arıza İncelemesi Ve Raporlaması	Yok
96. Kameralar	Yok
97. Yol Bilgisayarı	Çalışıyor
98. Gösterge Panel Elektronikleri	Çalışıyor
99. Klima Kontrol Paneli Elektronikleri	Manuel
100. Direksiyon Kumanda Elektronikleri	Çalışıyor
101. Multi Medya	Çalışıyor
102. Park Sensörü	Yok
103. Radyo	Çalışıyor
104. Akü	İyi
105. Otomatik Şanzıman Elektronikleri Ecu/Obd Arıza Kaydı	Manuel Şanzıman
106. ABS/ESP/ESR Fren Elektronikleri Ecu/Obd Arıza Kaydı	Yok
107. Hava Yastığı Elektronikleri Ecu/Obd Arıza Kaydı	Yok
108. Dijital Klima Elektronikleri Ecu/Obd Arıza Kaydı	Manuel Klima
109. Motor Elektronikleri Ecu/Obd Arıza Kaydı	Yok
