DYNOPLUS - İZMİR YOLU ŞB

Rapor id : SP108ADE254

Alıcı: OTOPOİNT MOTORLU ARAÇLAR.. Araç: 16BRD696 - NM435600006X63965 - FIAT Egea Otomatik Dizel - Kilometre : 93597

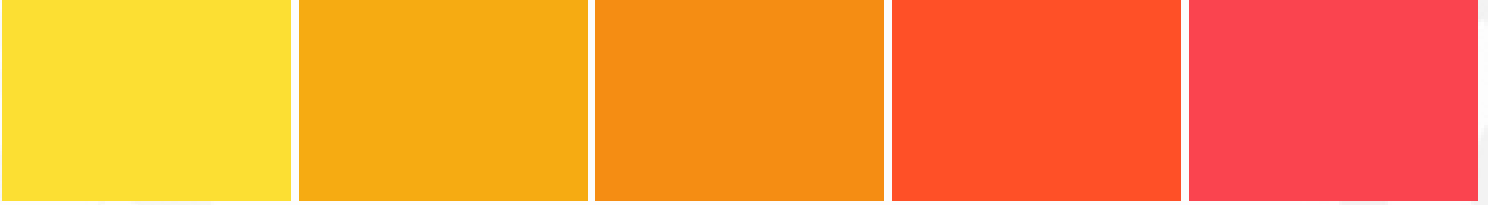
CONTA KAÇAK TESTİ

Conta kaçak testi sonucu olası renk seçenekleri..

Renk sıralaması soldan başlayarak , iyiden kötüye doğru sıralanmıştır.
