## KAPORTA VE BOYA KONTROLÜ

# DYNOPLUS - İZMİR YOLU ŞB

Alıcı: OTOPOİNT MOTORLU ARAÇLAR.. Araç: 34NGR606 - WF02N1ER32SP39424 - FORD Tourneo Manuel Dizel - Kilometre : 20050

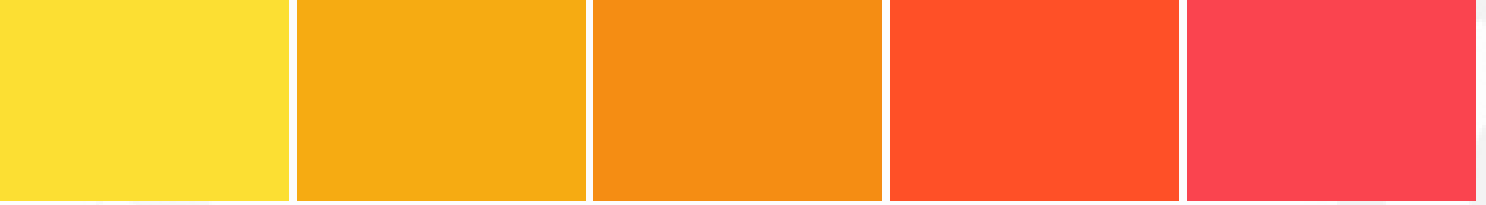
## CONTA KAÇAK TESTİ

Conta kaçak testi sonucu olası renk seçenekleri..

Renk sıralaması soldan başlayarak , iyiden kötüye doğru sıralanmıştır.
