# DYNOPLUS - İZMİR YOLU ŞB

16-HYB-3694

Rapor id : SP245ABC302

Alıcı: OTOPOİNT MOTORLU ARAÇLAR.. Araç: 34KAP726 - NM0CCXTTRCRB58839 - FORD Transit 2023 Manuel Dizel - Kilometre : 16836

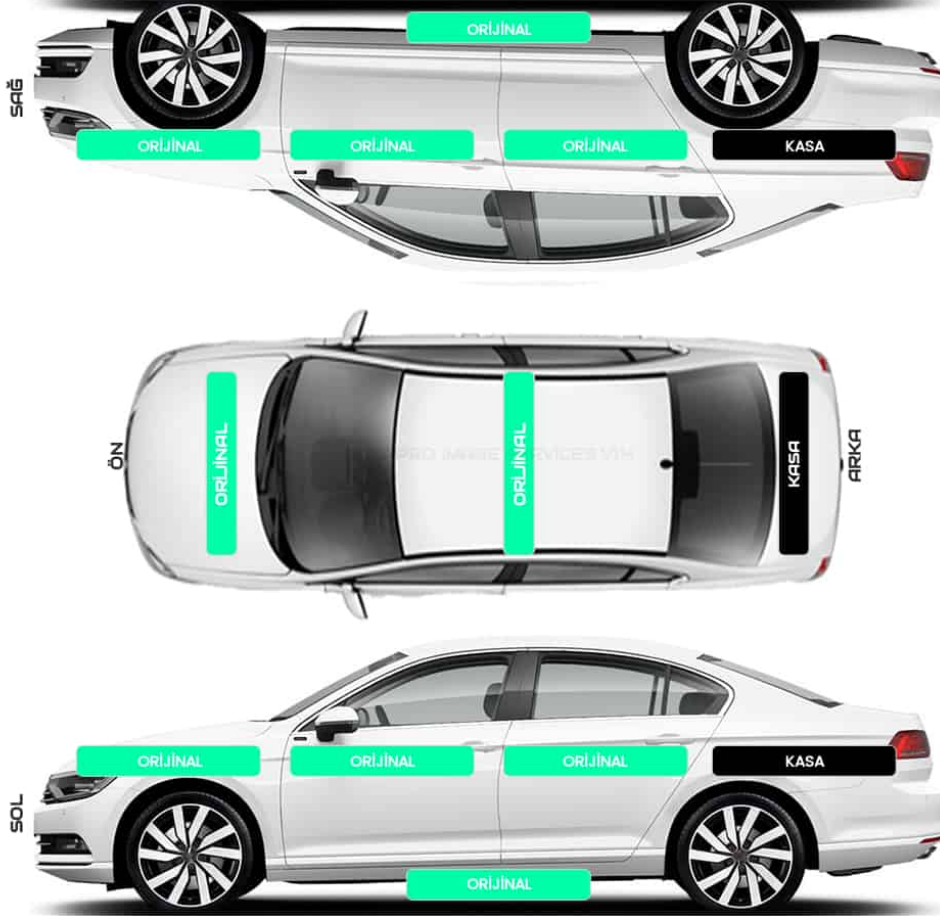
## KAPORTA VE BOYA KONTROLÜ

- O ORJİNAL
- B BOYALI
- IDB İÇ DIŞ BOYALI
- STB SÖK TAK BOYALI
- LB LOKAL BOYALI
- D DEĞİŞMİŞ
- ÇD ÇIKMA DEĞİŞMİŞ
- KSD KAPI SAÇI DEĞİŞMİŞ
- P PLASTİK
- K KAPLAMA
- C CAM
- PY PARÇA YOKTUR
- KS KASA
- ST SÖK TAK AYAR
- YB YARIM BOYALI
- İNB İNCE BOYALI
