# DYNOPLUS - İZMİR YOLU ŞB

Rapor tarihi : 2025-05-31 09:52:55

Rapor id : SP605EDE997

Alıcı: OTOPOINT MOTORLU ARAÇLAR.. Araç: 19AGB005 - WF02XXERK2PD89070 - FORD Puma 2023 Otomatik Benzin - Kilometre : 52206

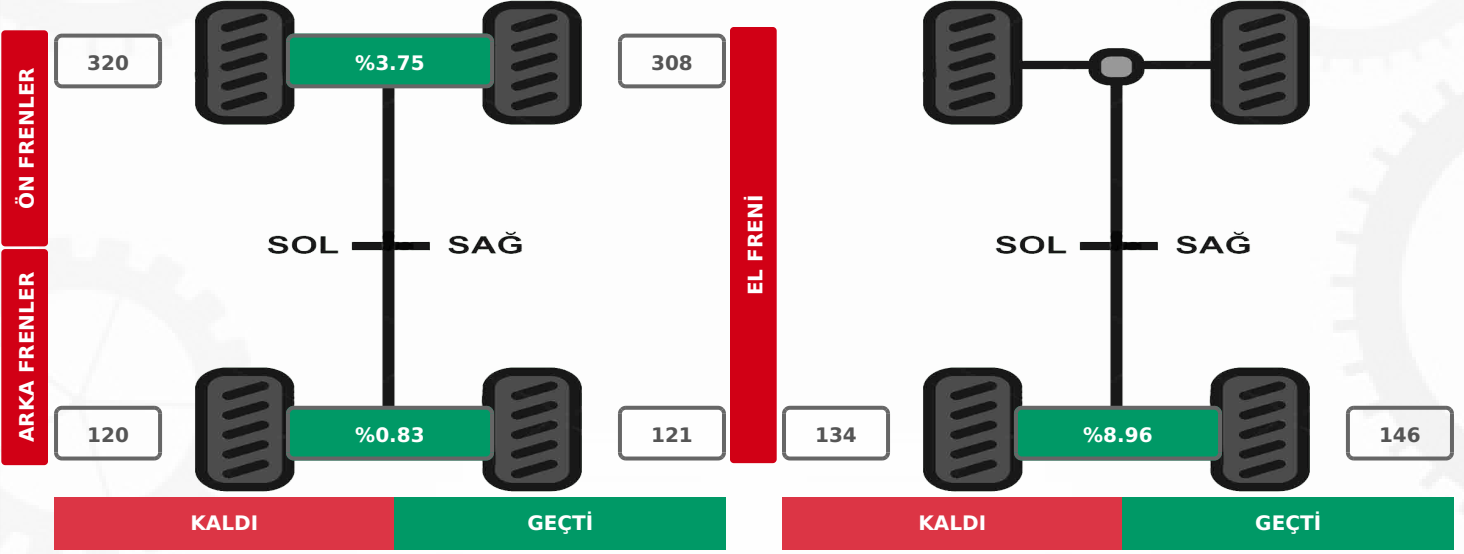
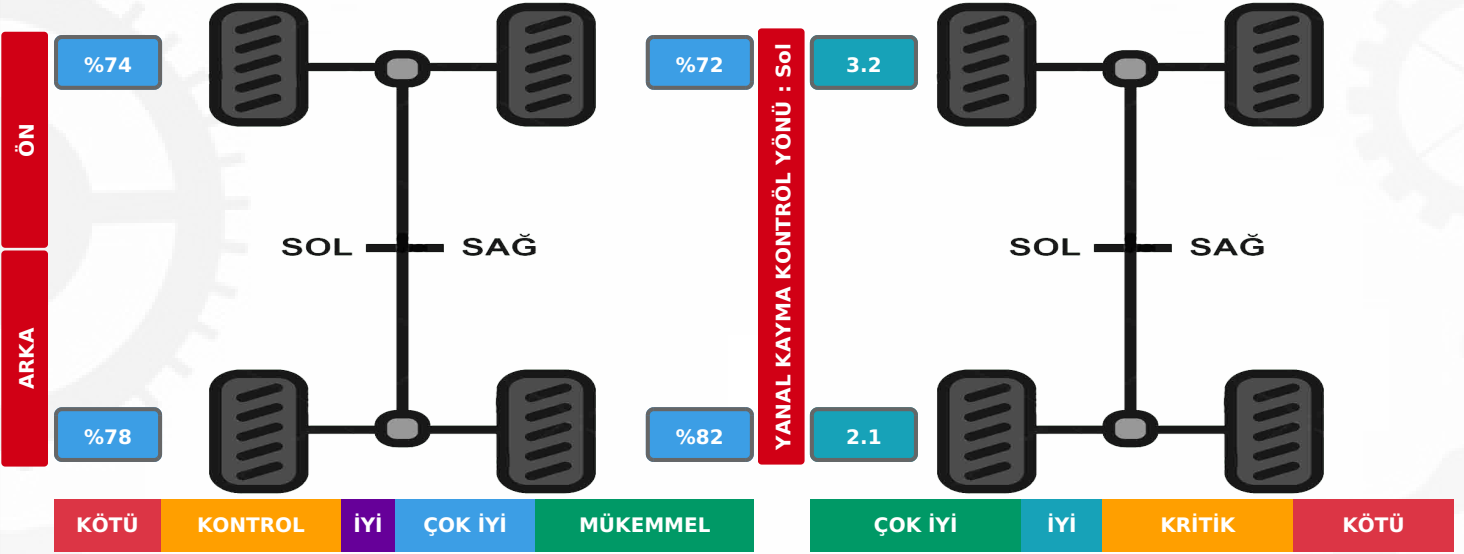
## FREN SÜSPANSİYON VE YANAL KAYMA

## SÜSPANSİYON TEST SONUÇLARI

## YANAL KAYMA TEST SONUÇLARI
