## KAPORTA VE BOYA KONTROLÜ

# DYNOPLUS - İZMİR YOLU ŞB

Rapor tarihi : 2026-02-19 23:15:11  
Rapor id : SP964FCG227

Alıcı: OTOPOINT MOTORLU ARAÇLAR.. Araç: 34MCS603 - NM43560000U226925 - FİAT Egea Otomatik Dizel - Kilometre : 36312

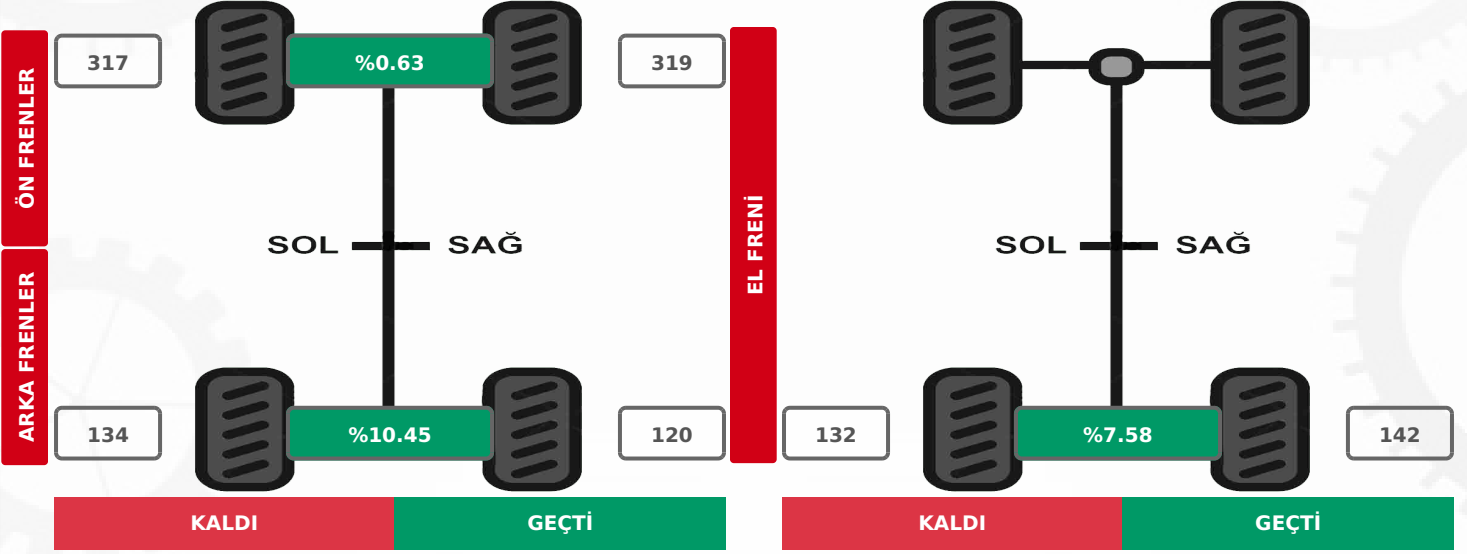
## FREN SÜSPANSİYON VE YANAL KAYMA

Fren Diskleri orta

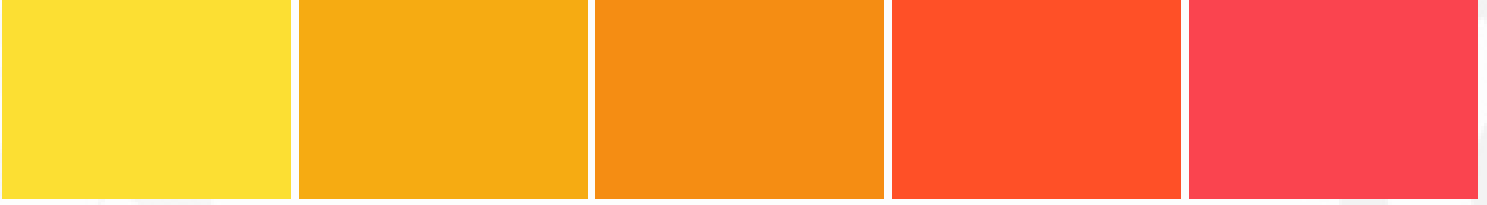
## CONTA KAÇAK TESTİ

Conta kaçak testi sonucu olası renk seçenekleri..

Renk sıralaması soldan başlayarak , iyiden kötüye doğru sıralanmıştır.
