10Z1A80096727 Şasi Numaralı Aracın

## Oto Ekspertiz Raporu

| Marka Model: | CITROEN C3 |

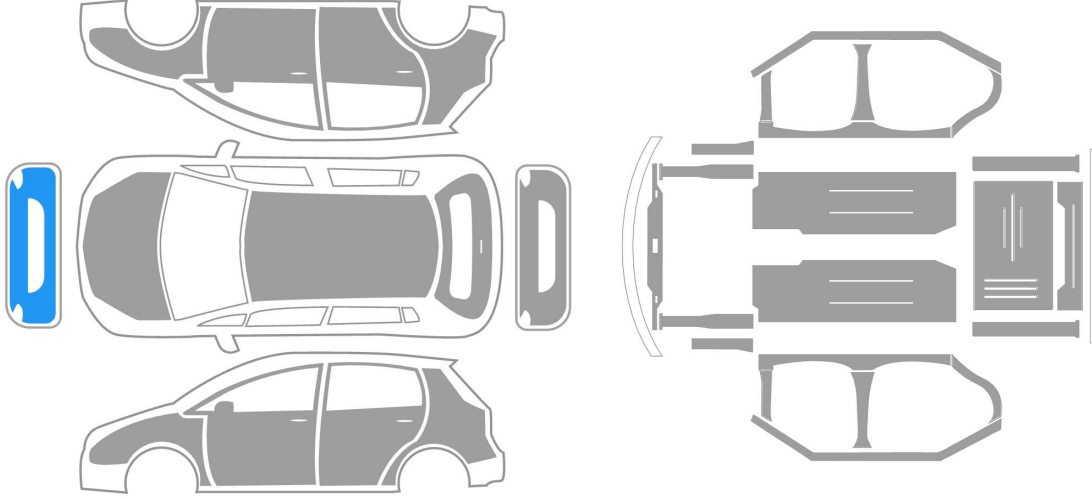
■ : Orijinal | ■ : Boyalı(1) | ■ : Lokal Boyalı(0) | ■ : Değişen(0)

| Kaporta / Boya | Durumu | Mikron | Notlar |
| Ön Tampon | BOYALI | | Kırık, Çatlak Var, Plastik, Karbon Ölçüm Yapılamadı, Çizik, Sürtme Var, |

| Kaporta / Boya | Durumu | Mikron | Notlar |
|---|---|---|---|
| Sağ Arka Kapı | ORIJINAL | [90 - 110] | Hasar Var, |

| Kaporta / Boya | Durumu | Mikron | Notlar |
|---|---|---|---|
| Sağ Orta Direk | ORİJİNAL | [50 - 80] | Hasar Var, |
