W0L0XEP68F4232021 Şasi Numaralı Aracın

## Oto Ekspertiz Raporu

| Marka Model: | OPEL CORSA-E |

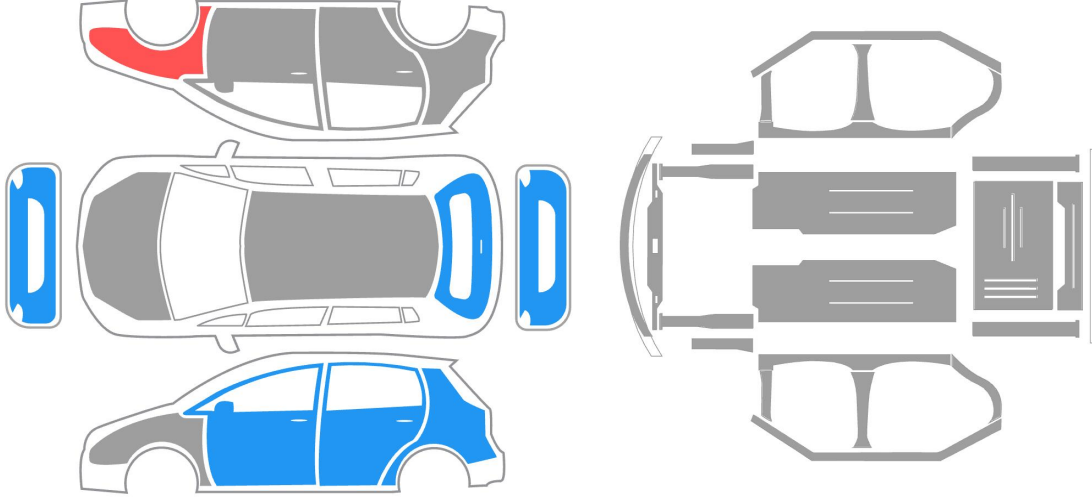
■ : Orijinal | ■ : Boyalı(6) | ■ : Lokal Boyalı(0) | ■ : Değişen(1)

| Kaporta / Boya | Durumu | Mikron | Notlar |
|---|---|---|---|
| Ön Tampon | BOYALI | | Kırık, Çatlak Var, Plastik, Karbon Ölçüm Yapılamadı, Yerine Oturmamış, Çizik, Sürtme Var, Ön Panjur Üzeri Logo, Amblem (Deforme, Kırık, Çatlak), Üst Panjur Kırık, Çatlak, |
| Arka Tampon | BOYALI | | Kırık, Çatlak Var, Plastik, Karbon Ölçüm Yapılamadı, Yerine Oturmamış, Çizik, Sürtme Var, |
