VF15R040H51645336 Şasi Numaralı Aracın

## Oto Ekspertiz Raporu

| Marka Model: | RENAULT CLIO |

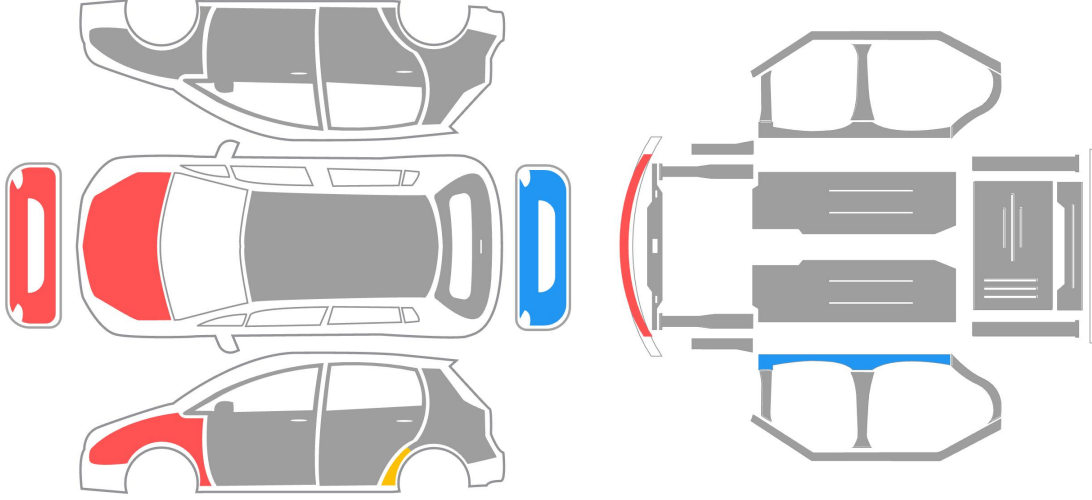
■ : Orijinal | ■ : Boyalı(2) | ■ : Lokal Boyalı(1) | ■ : Değişen(4)

| Kaporta / Boya | Durumu | Mikron | Notlar |
|---|---|---|---|
| Sol Ön Kapı | ORIJİNAL | [110 - 140] | Boyasız Göçük Düzeltme Var, Ezik ve Gamzeler Var, Hasar Var, |

| Kaporta / Boya | Durumu | Mikron | Notlar |
|---|---|---|---|
| Sol Marşpiyel | BOYALI | | Boyalı, Hasar Var, İşlemler, |
| Sağ Marşpiyel | ORİJİNAL | | Ezik ve Gamzeler Var, Hasar Var, Rötüş Var, Çizik Var, |
