# DYNOPLUS - İZMİR YOLU ŞB

Rapor tarihi : 2025-07-31 11:01:17

Rapor id : SP118EEB922

Alıcı: OTOPOİNT MOTORLU ARAÇLAR.. Araç: 34FBR537 - VF1RFB00869024132 - RENAULT Megane 2022 Otomatik Benzin - Kilometre : 115995

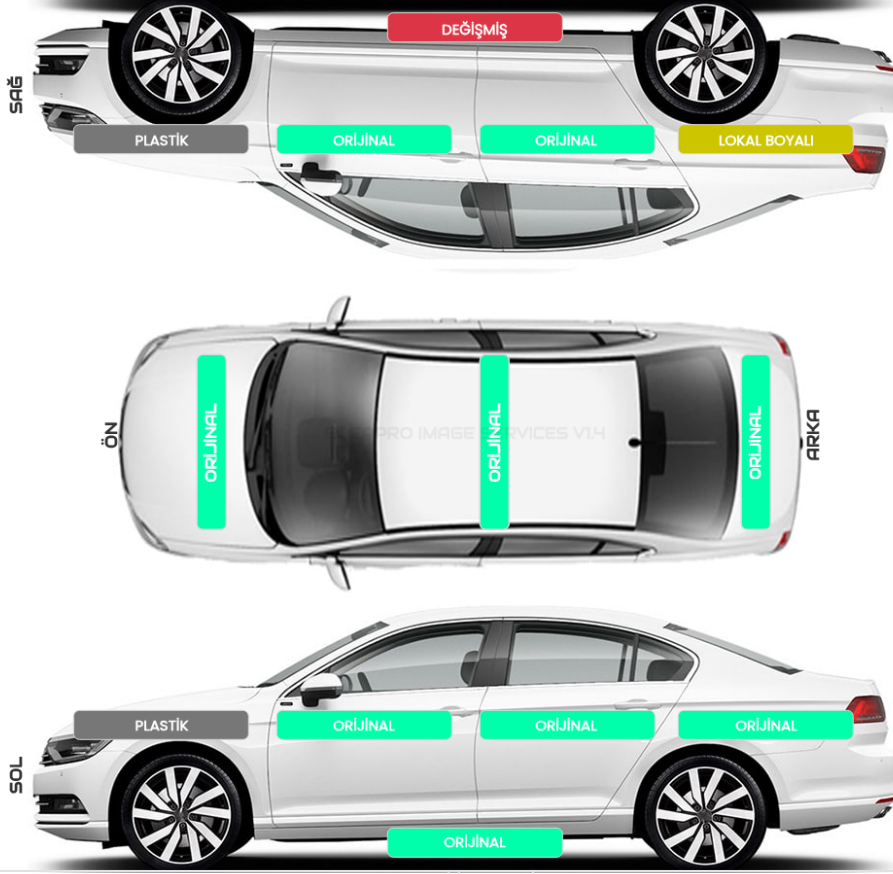
## KAPORTA VE BOYA KONTROLÜ

Aracın muhtelif yerlerinde minimal düzeyde ezik ve çizikler mevcut  
Tramer sorgusunda sağ marşpiyel sacının değiştiği bilgisi yer almaktadır. Yapılan incelemede, marşpiyel sacının komple değil, sadece alt kısmının kesilerek lokal değişim yapıldığı görülmüştür.
