# DYNOPLUS - İZMİR YOLU ŞB

Rapor tarihi : 2025-07-30 22:15:00

Rapor id : SP928ECF818

Alıcı: OTOPOİNT MOTORLU ARAÇLAR.. Araç: 34FBA584 - VF1RFB00268994550 - RENAULT Megane 2022 Otomatik Dizel - Kilometre : 95819

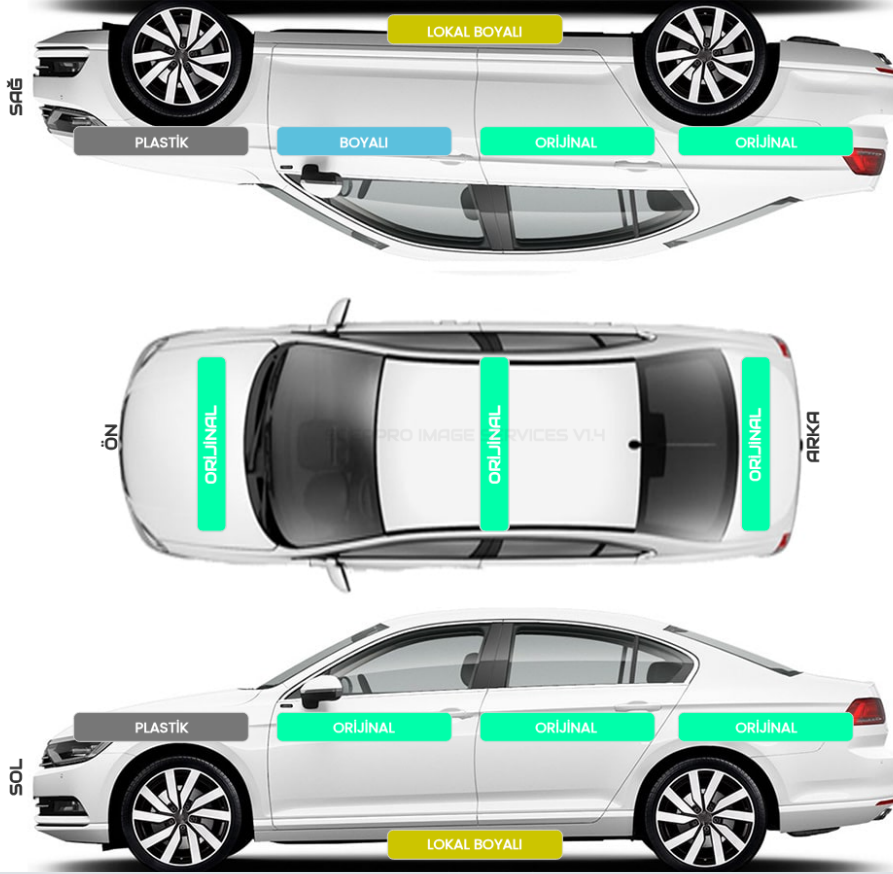
## KAPORTA VE BOYA KONTROLÜ

- O ORJİNAL
- B BOYALI
- IDB İÇ DIŞ BOYALI
- STB SÖK TAK BOYALI
- LB LOKAL BOYALI
- D DEĞİŞMİŞ
- ÇD ÇIKMA DEĞİŞMİŞ
- KSD KAPI SAÇI DEĞİŞMİŞ
- P PLASTİK
- K KAPLAMA
- C CAM
- PY PARÇA YOKTUR
- KS KASA
- ST SÖK TAK AYAR
- YB YARIM BOYALI
- İNB İNCE BOYALI

Aracın muhtelif yerlerinde minimal düzeyde ezik ve çizikler mevcut
