# DYNOPLUS - İZMİR YOLU ŞB

Rapor id : SP616DGA697

34KSY164 - WF02N1ER82RC87495 - FORD Coruier Manuel Dizel - Kilometre : 42260

## KAPORTA VE BOYA KONTROLÜ

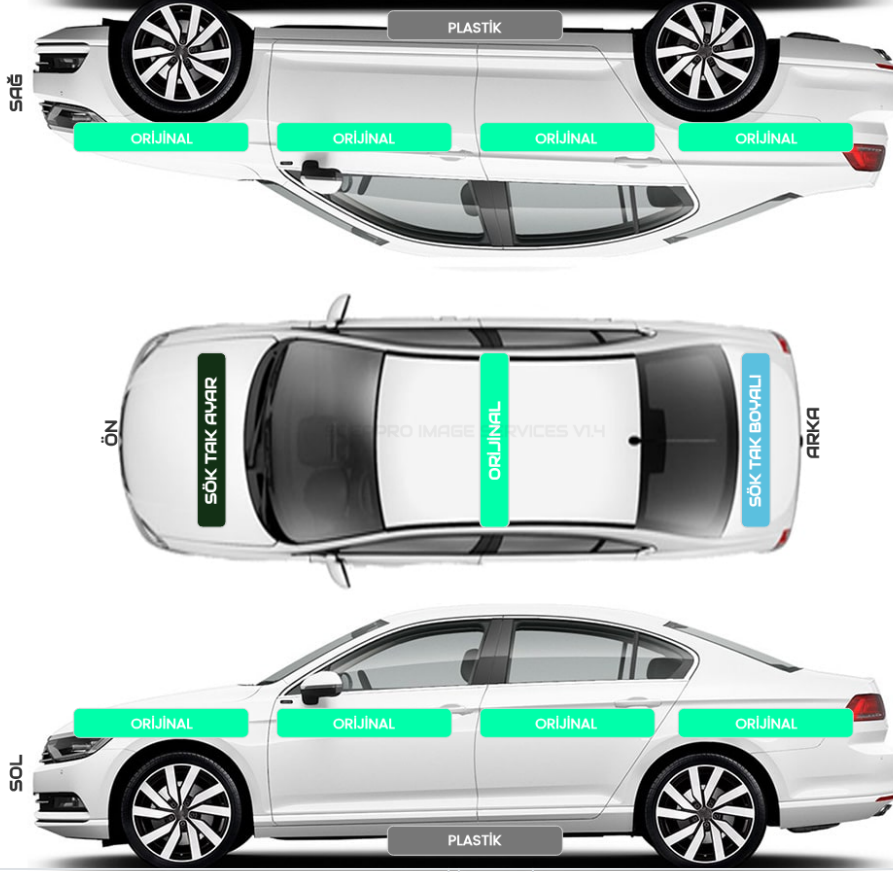
Aracın muhtelif yerlerinde minimal düzeyde ezik ve çizikler mevcut  
Bagaj kapağı iç dış boyalı
