# DYNOPLUS - İZMİR YOLU ŞB

Rapor id : SP385EHE430

Alıcı: OTOPOİNT MOTORLU ARAÇLAR.. Araç: 34KHH663 - NM0CXHTTRCRR75747 - FORD Transit 2024 Manuel Dizel - Kilometre : 33197

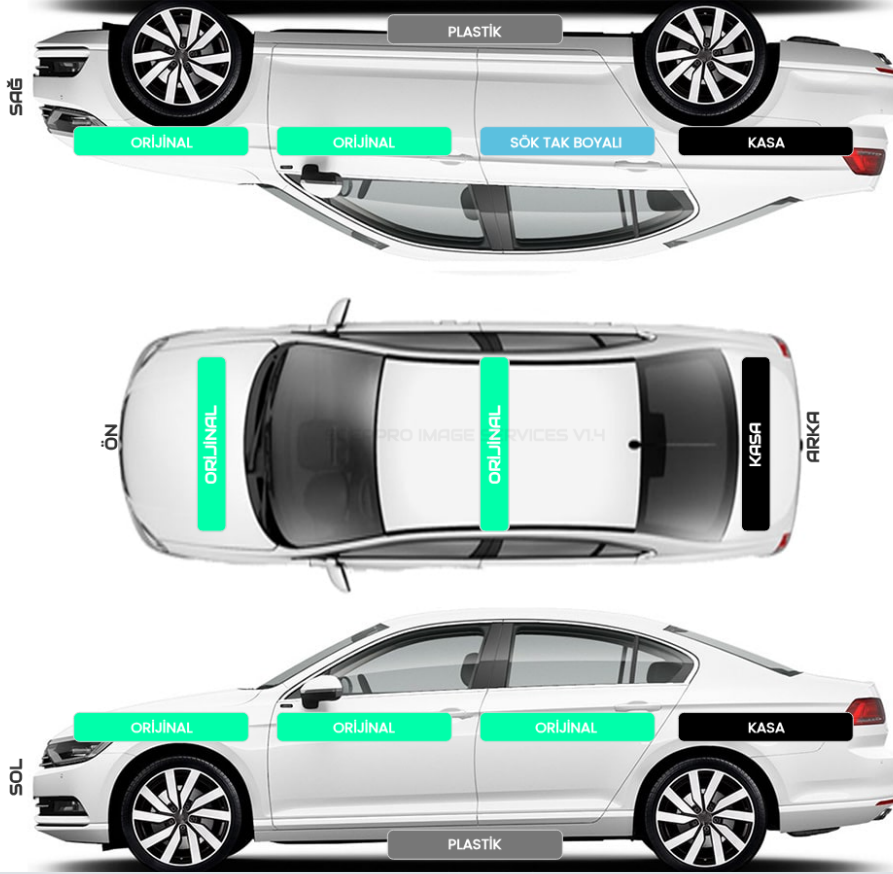
## KAPORTA VE BOYA KONTROLÜ

- O ORJİNAL
- B BOYALI
- IDB İÇ DIŞ BOYALI
- STB SÖK TAK BOYALI
- LB LOKAL BOYALI
- D DEĞİŞMİŞ
- CD ÇIKMA DEĞİŞMİŞ
- KSD KAPI SAÇI DEĞİŞMİŞ
- P PLASTİK
- K KAPLAMA
- C CAM
- PY PARÇA YOKTUR
- KS KASA
- ST SÖK TAK AYAR
- YB YARIM BOYALI
- İNB İNCE BOYALI
- LD LOKAL DEĞİŞMİŞ

Aracın muhtelif yerlerinde minimal düzeyde ezik ve çizikler mevcut  
Tavanda boyasız göçük düzeltme ve pas izleri var

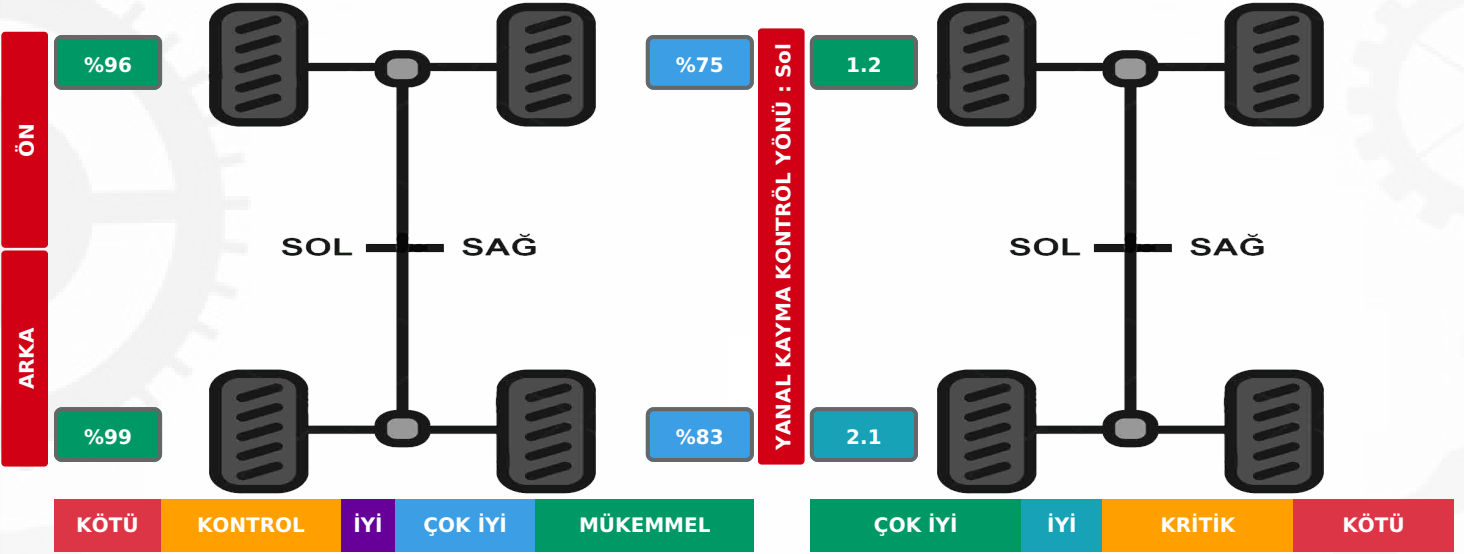
## YANAL KAYMA TEST SONUÇLARI

## SÜSPANSİYON TEST SONUÇLARI
