# DYNOPLUS - İZMİR YOLU ŞB

Rapor id : SP423BGH687

Alıcı: OTOPOİNT MOTORLU ARAÇLAR.. Araç: 34FCU016 - VF1RFB00469023785 - RENAULT Megane 2022 Otomatik Benzin - Kilometre : 71775

## KAPORTA VE BOYA KONTROLÜ

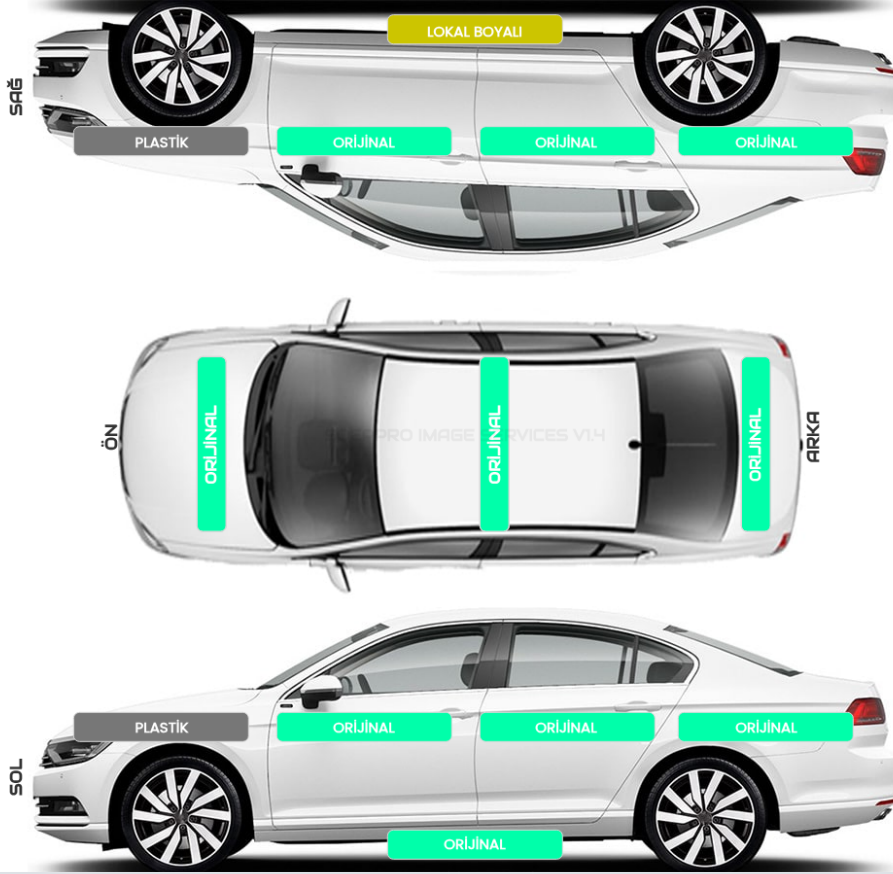
- O ORJİNAL
- B BOYALI
- IDB İÇ DIŞ BOYALI
- STB SÖK TAK BOYALI
- LB LOKAL BOYALI
- D DEĞİŞMİŞ
- ÇD ÇIKMA DEĞİŞMİŞ
- KSD KAPI SAÇI DEĞİŞMİŞ
- P PLASTİK
- K KAPLAMA
- C CAM
- PY PARÇA YOKTUR
- KS KASA
- ST SÖK TAK AYAR
- YB YARIM BOYALI
- İNB İNCE BOYALI

-ARACIN MUHTELİF YERLERİNDE MİNİMAL DÜZEYDE EZİK VE ÇİZİKLER MEVCUT  
-ÖN KAPUTUN İÇ KISMINA SİLİKON DOLGU (SES-TİTREŞİM ÖNLEME,İZOLASYON AMAÇLI) YAPILMIŞ

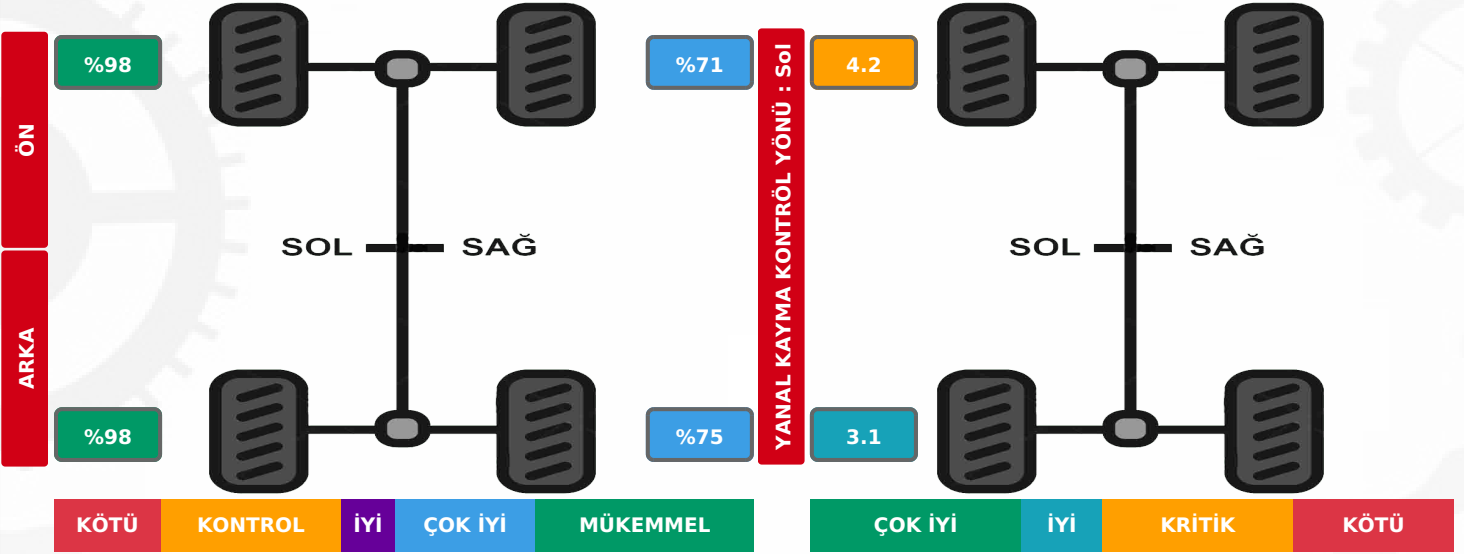
## YANAL KAYMA TEST SONUÇLARI

## SÜSPANSİYON TEST SONUÇLARI
