EKSPERTİZ NO 20261003120902

PLAKA 34NVG517

PLAKA : 34NVG517  
MARKA : FORD  
MODEL : TOURNEO COURIER  
ÜRETİM YILI : 2025  
ŞASE NO : WF02N1ER12SC56548  
MOTOR HACMI : 1498 cc  
MOTOR GÜCÜ : 101 hp  
VİTES TÜRÜ : Manuel  
YAKIT TÜRÜ : Dizel  
ARAÇ RENGİ : BEYAZ  
GİRİŞ KİLOMETRE : 8.684  
ÇIKIŞ KİLOMETRE : 8.684  
GİRİŞ TARİHİ : 03.10.2026 12:09  
ÇIKIŞ TARİHİ : 03.10.2026 14:42

OTOPOINT MOTORLU ARAÇLAR  
FULL EKSPERTİZ  
EKSPERTİZ PAKETİ

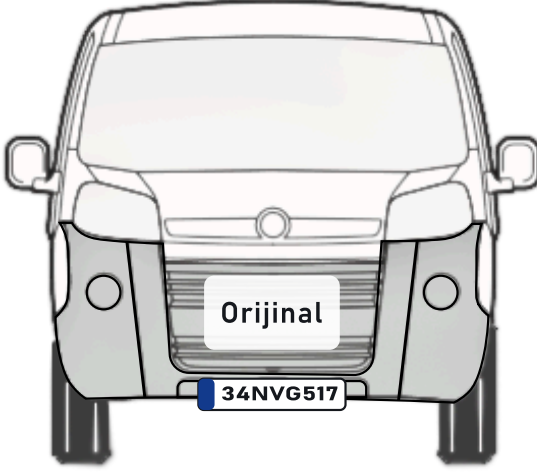
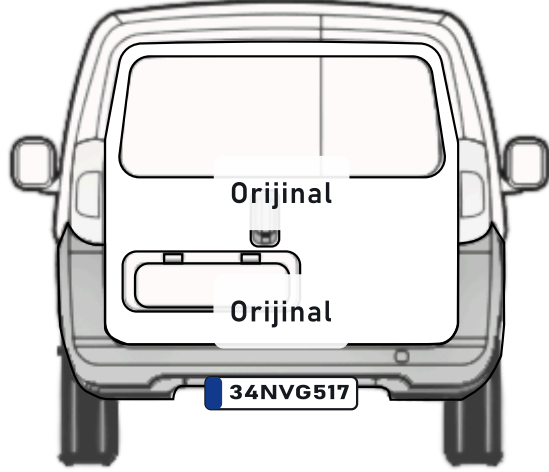
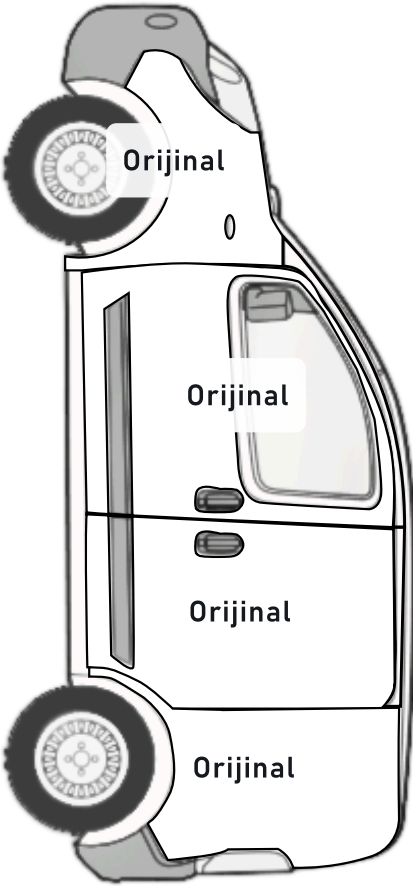
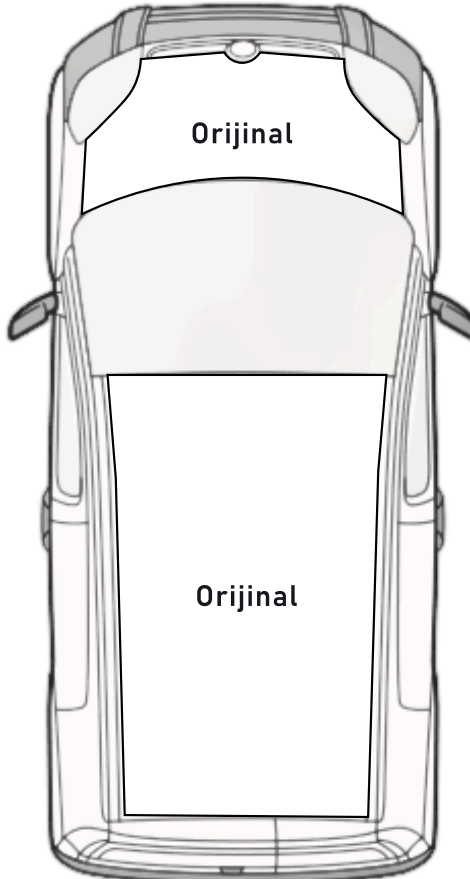
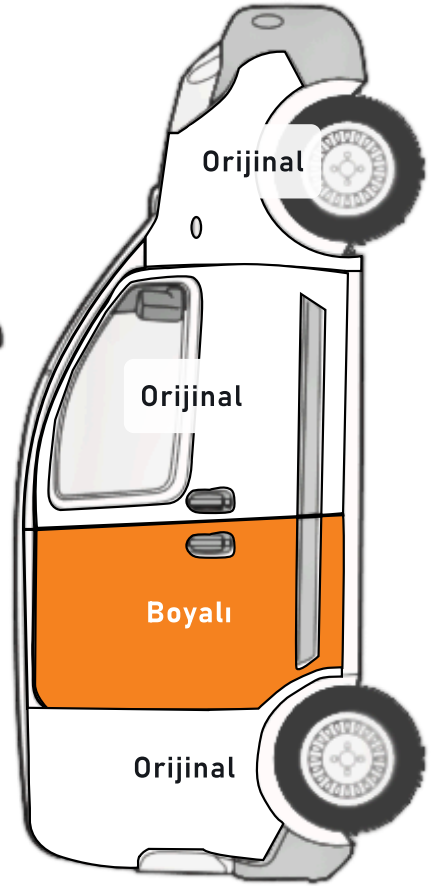
BOYA KAPORTA DIŞ KONTROLLER

| Ezikler ve Çizikler | VAR |

| Sağ Arka Kapı | BOYALI |

aracın muhtelif yerlerinde boyasız düzeltme mevcut
