DYNOPLUS - İZMİR YOLU ŞB

Alıcı: OTOPOİNT MOTORLU ARAÇLAR.. Araç: 34MOZ654 - VYFEDYHT0SJ536532 - FİAT Doblo 2024 Manuel Dizel - Kilometre : 28864

KAPORTA VE BOYA KONTROLÜ

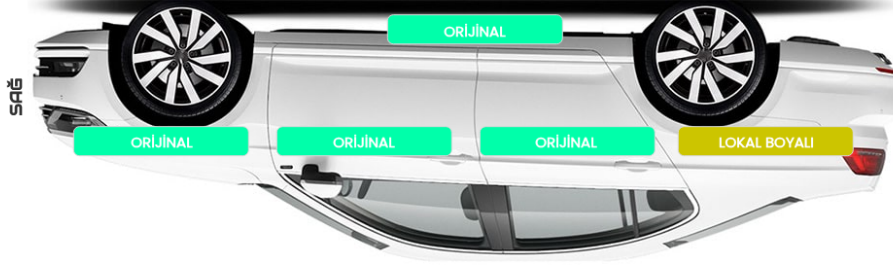
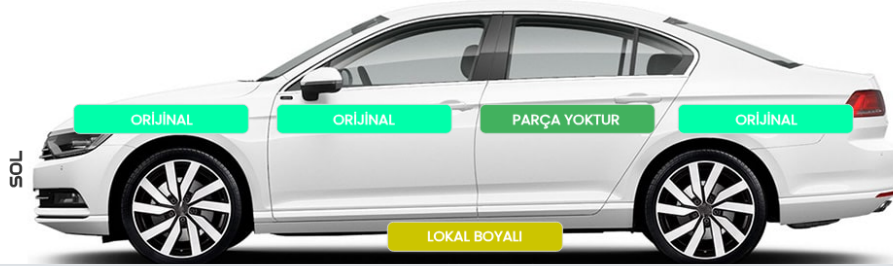
Aracın muhtelif minimal düzeyde ezik,çizik ve boyasız göçük düzeltmeler mevcut
