# DYNOPLUS - İZMİR YOLU ŞB

Rapor id : SP338BGB470

Alıcı: OTOPOİNT MOTORLU ARAÇLAR... Araç: 34KHM024 - NM0CXTTTCRR77792 - FORD Transit 2024 Manuel Dizel - Kilometre : 53990

## KAPORTA VE BOYA KONTROLÜ

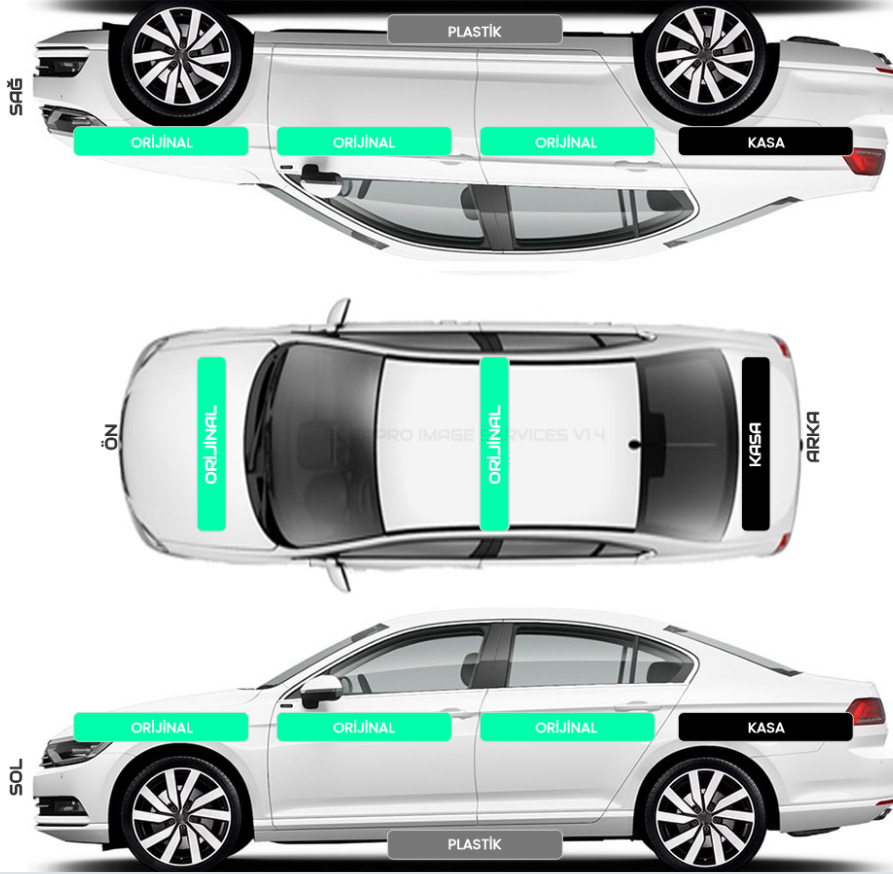
- O ORJİNAL
- B BOYALI
- IDB İÇ DIŞ BOYALI
- STB SÖK TAK BOYALI
- LB LOKAL BOYALI
- D DEĞİŞMİŞ
- ÇD ÇIKMA DEĞİŞMİŞ
- KSD KAPI SAÇI DEĞİŞMİŞ
- P PLASTİK
- K KAPLAMA
- C CAM
- PY PARÇA YOKTUR
- KS KASA
- ST SÖK TAK AYAR
- YB YARIM BOYALI
- İNB İNCE BOYALI

-Aracın muhtelif yerlerinde minimal düzeyde ezik ve çizikler mevcut
