# DYNOPLUS - İZMİR YOLU ŞB

Rapor id : SP706ECA842

Alıcı: OTOPOİNT MOTORLU ARAÇLAR.. Araç: 34MEY865 - NM0CXXTTRCRL77528 - FORD Transit 2024 Manuel Dizel - Kilometre : 9585

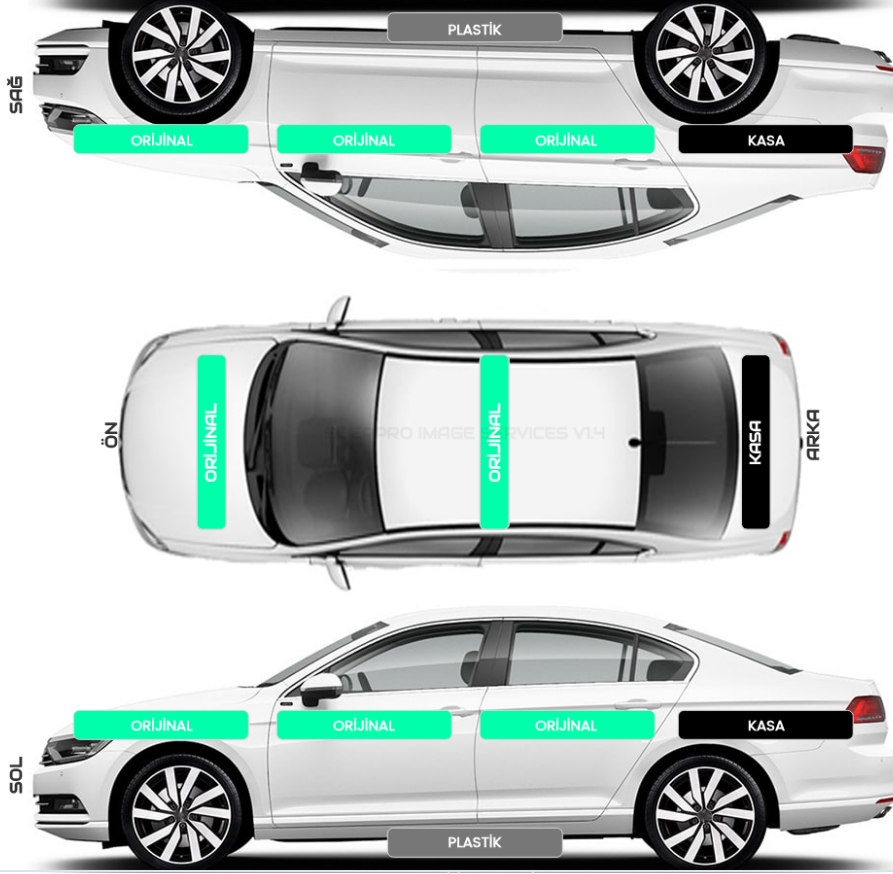
## KAPORTA VE BOYA KONTROLÜ

- O ORJİNAL
- B BOYALI
- IDB İÇ DIŞ BOYALI
- STB SÖK TAK BOYALI
- LB LOKAL BOYALI
- D DEĞİŞMİŞ
- CD ÇIKMA DEĞİŞMİŞ
- KSD KAPI SAÇI DEĞİŞMİŞ
- P PLASTİK
- K KAPLAMA
- C CAM
- PY PARÇA YOKTUR
- KS KASA
- ST SÖK TAK AYAR
- YB YARIM BOYALI
- İNB İNCE BOYALI

-Aracın muhtelif yerlerinde minimal düzeyde ezik ve çizikler mevcut  
-Arka camın üst kısmında (kabin arka üst kısmı) belirgin ezik ve çizikler var (görsel eklendi).

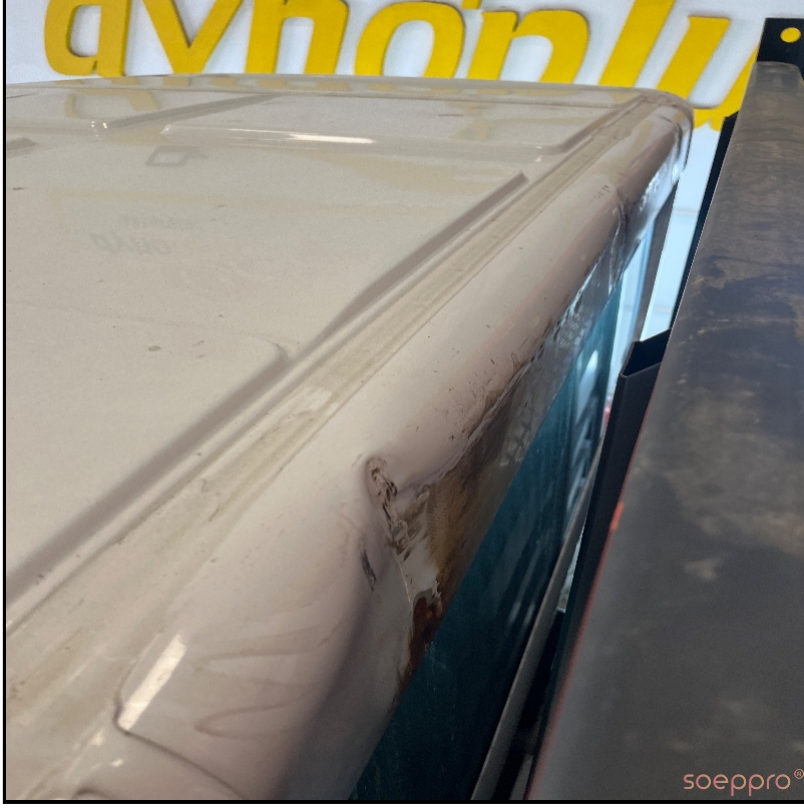
### ARACA AİT GÖRSELLER (SAYFA 1 / 1)

Arka cam üst kısmında ezikle çizikler var
