# DYNOPLUS - İZMİR YOLU ŞB

Alıcı: OTOPOİNT MOTORLU ARAÇLAR.. Araç: 34KKY468 - WF02N1ER82RA28103 - FORD Coruier 2024 Manuel Dizel - Kilometre : 60193

## KAPORTA VE BOYA KONTROLÜ

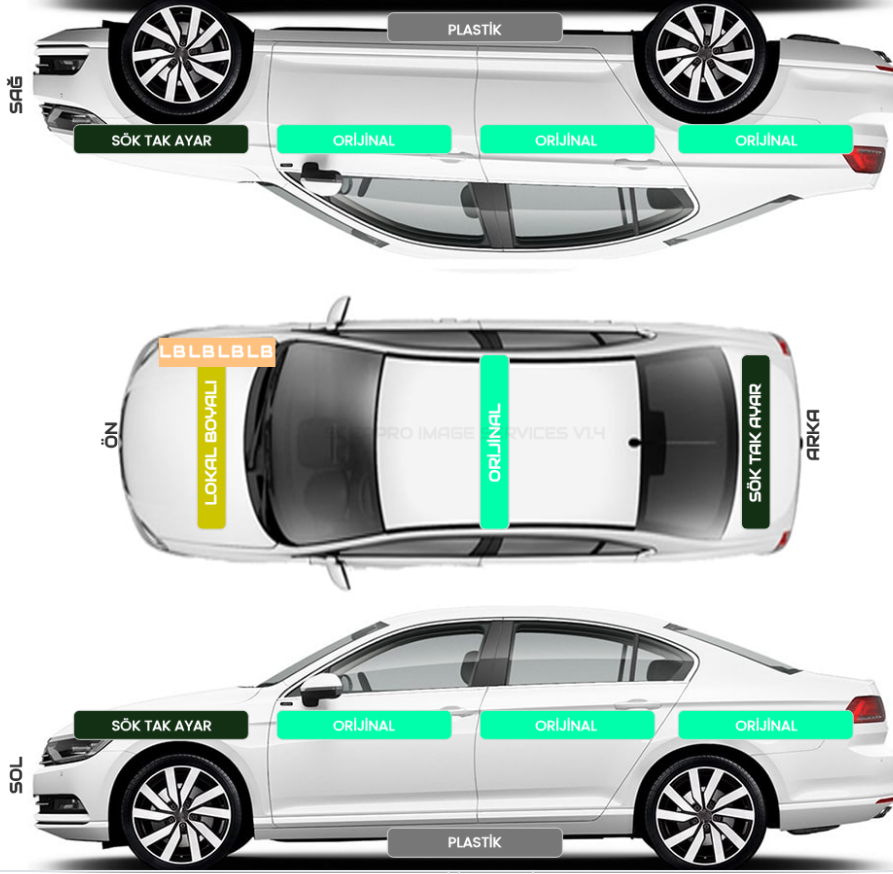
LB= Lokal boyalı bölge

-Aracın muhtelif yerlerinde minimal düzeyde ezik ve çizikler mevcut  
-Ön kaputun fabrikasyon boya mikron kalınlığı yüksek,işaretlenen bölgede ince,işlemsiz lokal boya mevcuttur  
-Ön kaput civatalarında sök tak mevcut (parça kodu ve tarihi kontrol edildi,parça orjinal)  
-Sol ön far ayağı onarımli  
-Sağ arka kapı da boyasız göçük düzeltme mevcut  
-Sağ ön kapıda boyasız göçük düzeltme mevcut  
-Ön cam da taş izi mevcut
