# DYNOPLUS - İZMİR YOLU ŞB

34HSD867 - WF0RXXTA4RPU73711 - FORD Costum Dizel - Kilometre : 27833

## KAPORTA VE BOYA KONTROLÜ

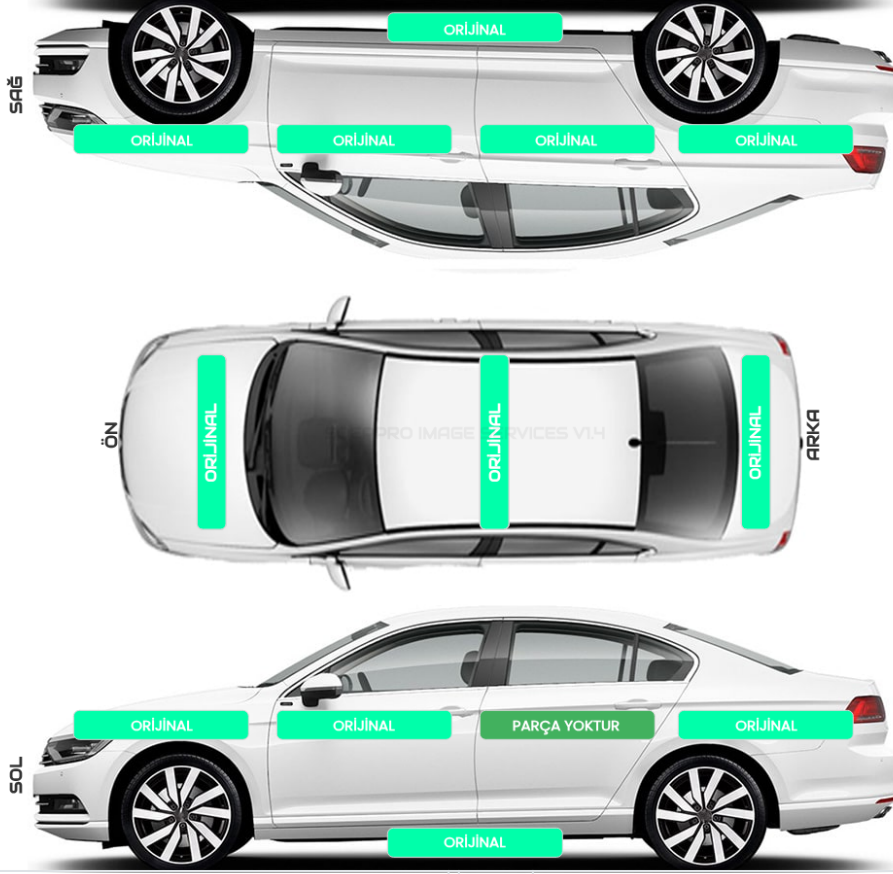
- O ORJİNAL
- B BOYALI
- IDB İÇ DIŞ BOYALI
- STB SÖK TAK BOYALI
- LB LOKAL BOYALI
- D DEĞİŞMİŞ
- CD ÇIKMA DEĞİŞMİŞ
- KSD KAPI SAÇI DEĞİŞMİŞ
- P PLASTİK
- K KAPLAMA
- C CAM
- PY PARÇA YOKTUR
- KS KASA
- ST SÖK TAK AYAR
- YB YARIM BOYALI
- İNB İNCE BOYALI
- LD LOKAL DEĞİŞMİŞ

-Aracın muhtelif yerlerinde minimal düzeyde ezik ve çizikler mevcut

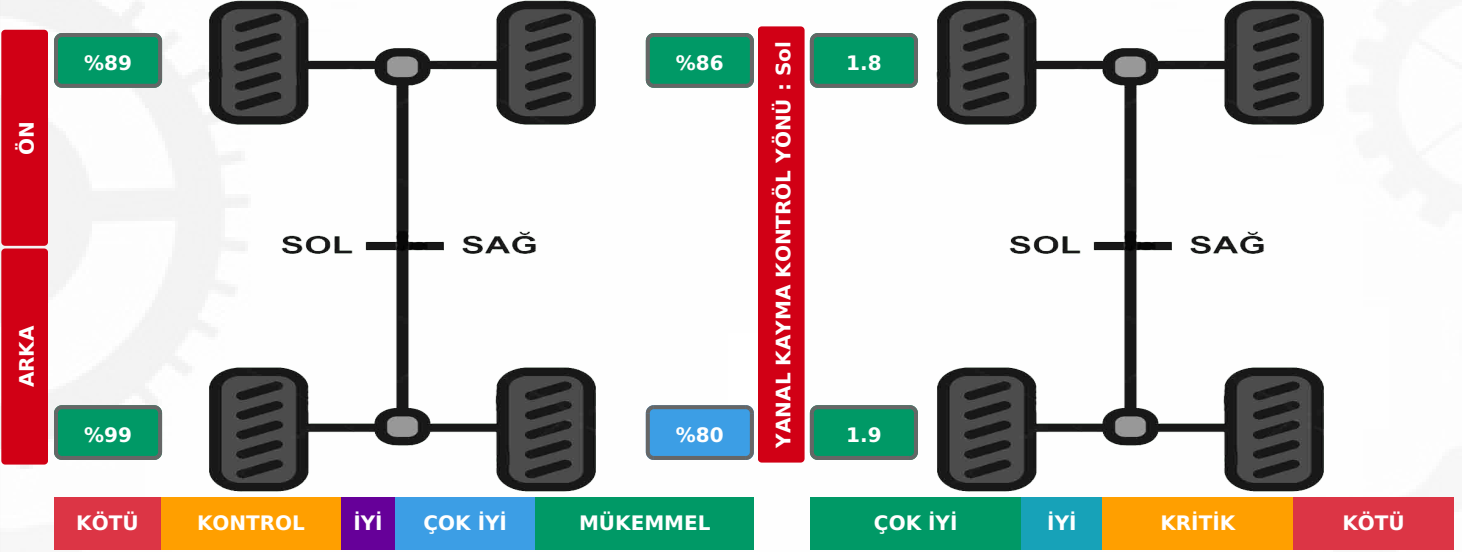
## YANAL KAYMA TEST SONUÇLARI

## SÜSPANSİYON TEST SONUÇLARI
