KAPORTA VE BOYA KONTROLÜ

DYNOPLUS - İZMİR YOLU ŞB

Alıcı: OTOPOINT MOTORLU ARAÇLAR.. Araç: 34MBU108 - NM43560000U223780 - FIAT 2024 Otomatik Dizel - Kilometre : 44106

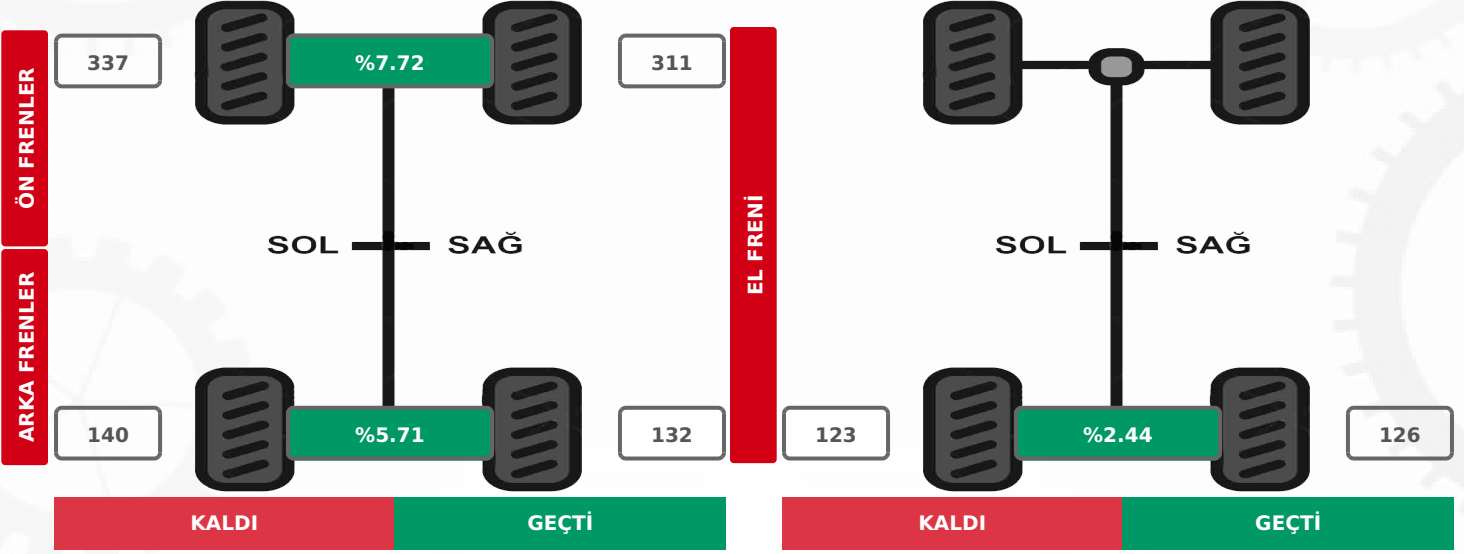
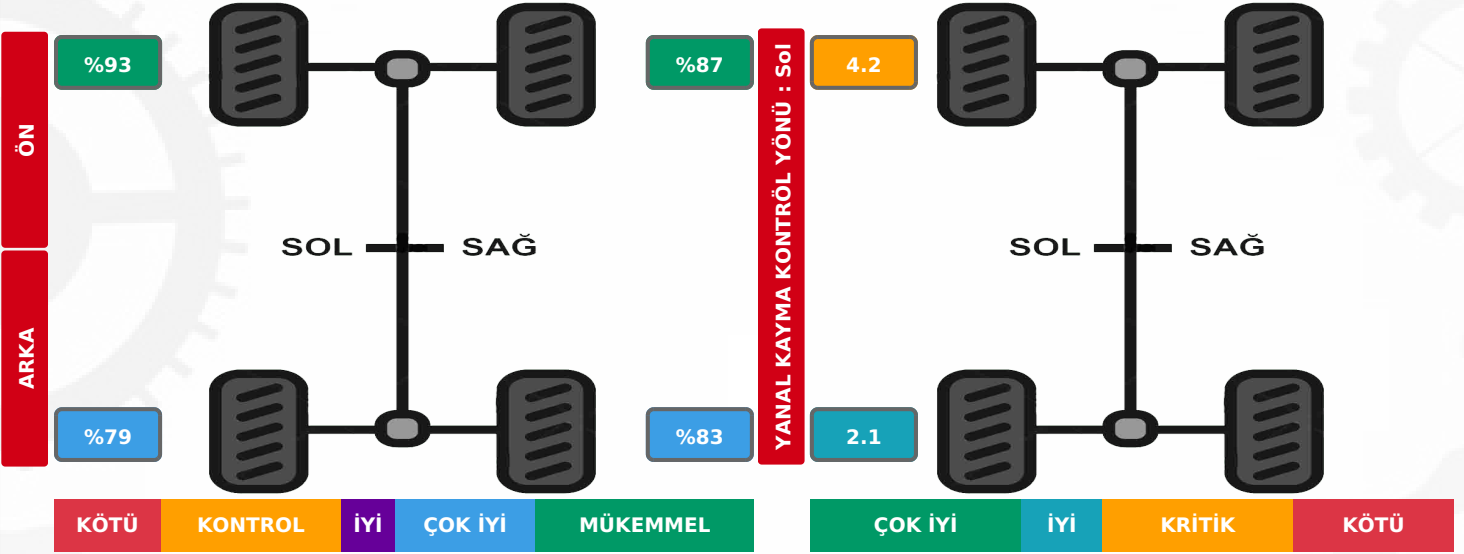
FREN SÜSPANSİYON VE YANAL KAYMA

SÜSPANSİYON TEST SONUÇLARI

YANAL KAYMA TEST SONUÇLARI
