# DYNOPLUS - İZMİR YOLU ŞB

34NRK333 - VYFEDYHZ9SJ802845 - FİAT DOBLO Otomatik Dizel - Kilometre : 11172

## KAPORTA VE BOYA KONTROLÜ

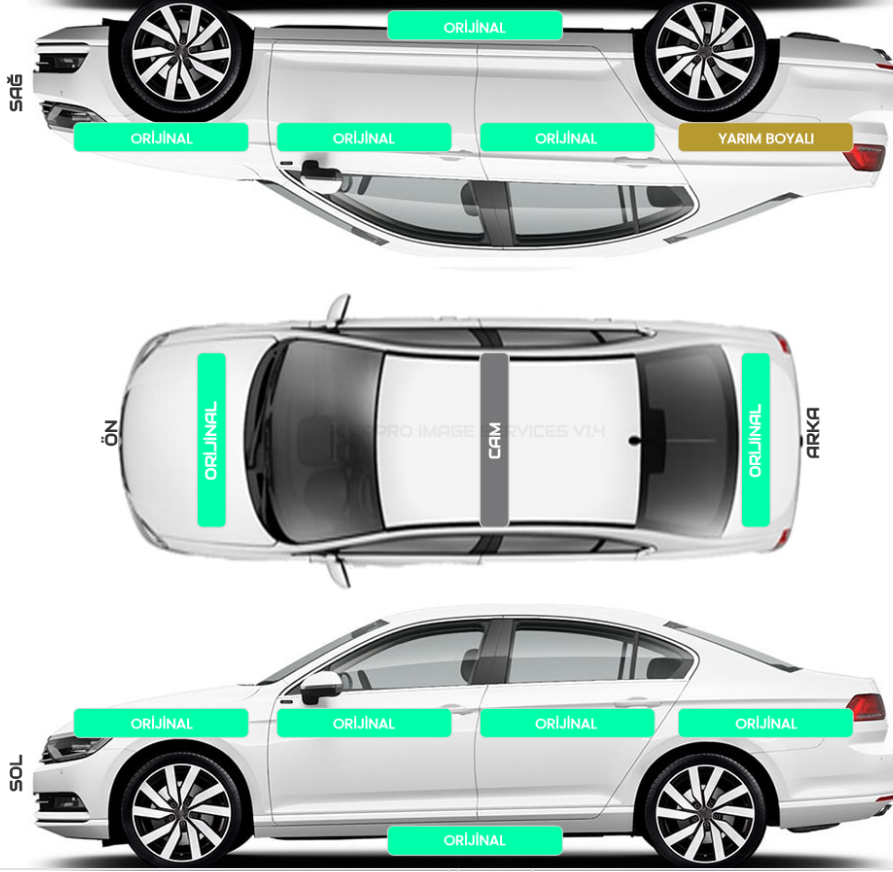
-Sağ ve sol ön kapılarda,sol arka çamurlukta minimal düzeyde boyasız göçük düzeltme mevcut  
- Aracın muhtelif yerlerinde minimal düzeyde ezik ve çizikler mevcut.
