# DYNOPLUS - İZMİR YOLU ŞB

Alıcı: OTOPOINT MOTORLU ARAÇLAR.. Araç: 34FRV366 - WVWZZZ3CZPE000481 - VOLKSWAGEN Passat 2022 Otomatik Benzin - Kilometre : 120301

## KAPORTA VE BOYA KONTROLÜ

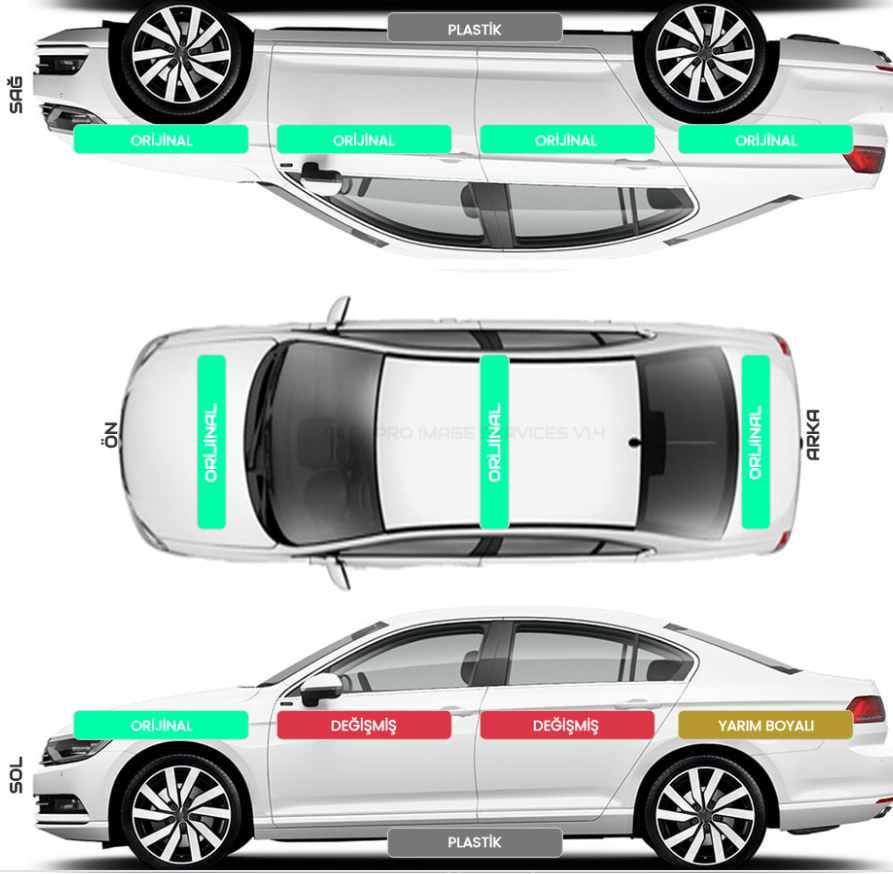
- O ORJİNAL
- B BOYALI
- IDB İÇ DIŞ BOYALI
- STB SÖK TAK BOYALI
- LB LOKAL BOYALI
- D DEĞİŞMİŞ
- ÇD ÇIKMA DEĞİŞMİŞ
- KSD KAPI SAÇI DEĞİŞMİŞ
- P PLASTİK
- K KAPLAMA
- C CAM
- PY PARÇA YOKTUR
- KS KASA
- ST SÖK TAK AYAR
- YB YARIM BOYALI
- İNB İNCE BOYALI

Aracın muhtelif yerlerinde minimal düzeyde ezik ve çizikler mevcut  
Sağ ön çamurlukta ve Bagaj kapağında boyasız göçük düzeltme mevcut
