# DYNOPLUS - İZMİR YOLU ŞB

Rapor tarihi : 2025-12-23 17:28:00

Rapor id : SP890AFE598

Alıcı: OTOPOINT MOTORLU ARAÇLAR... Araç: 06FOF220 - WBA31BH01NCK31597 - BMW 520i 2022 Otomatik Benzin - Kilometre : 105556

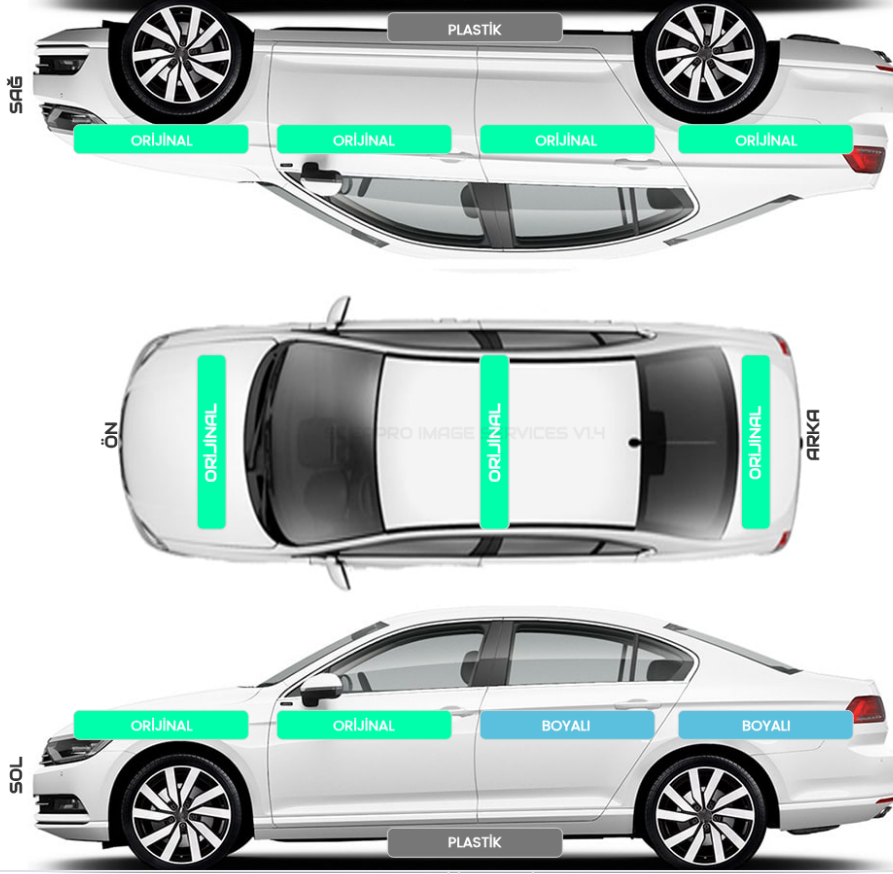
## KAPORTA VE BOYA KONTROLÜ

- O ORJİNAL
- B BOYALI
- IDB İÇ DIŞ BOYALI
- STB SÖK TAK BOYALI
- LB LOKAL BOYALI
- D DEĞİŞMİŞ
- CD ÇIKMA DEĞİŞMİŞ
- KSD KAPI SAÇI DEĞİŞMİŞ
- P PLASTİK
- K KAPLAMA
- C CAM
- PY PARÇA YOKTUR
- KS KASA
- ST SÖK TAK AYAR
- YB YARIM BOYALI
- İNB İNCE BOYALI
- LD LOKAL DEĞİŞMİŞ

Aracın muhtelif yerlerinde minimal düzeyde ezik ve çizikler mevcut

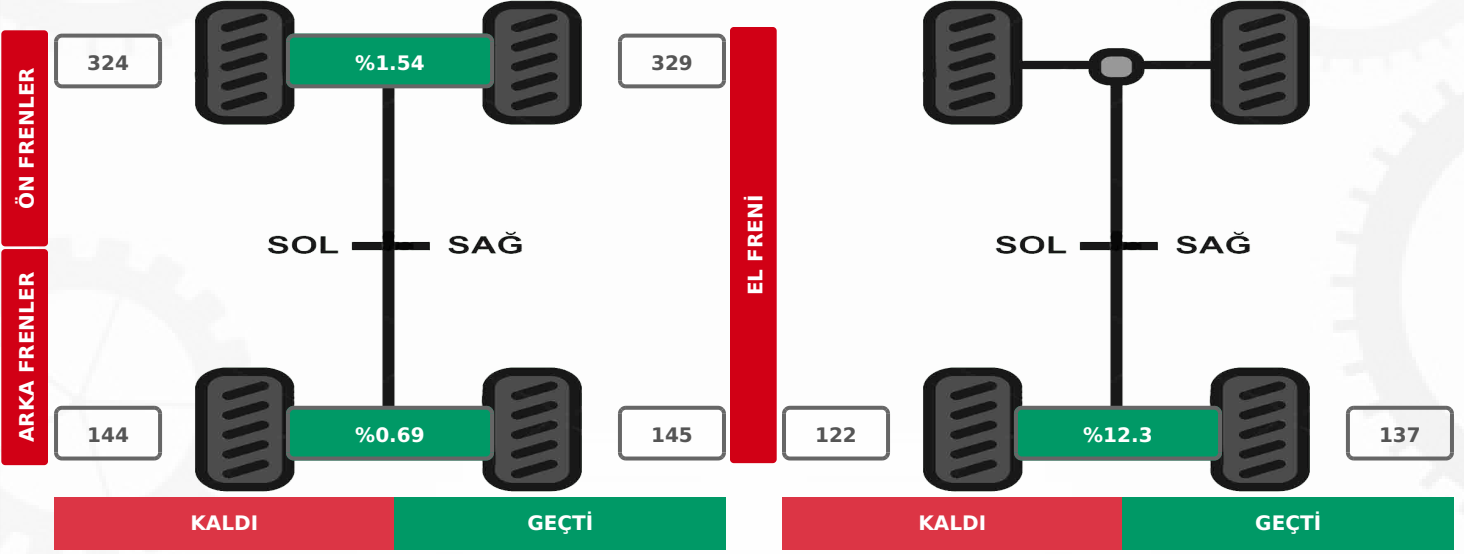
## FREN SÜSPANSİYON VE YANAL KAYMA

## SÜSPANSİYON TEST SONUÇLARI
