# DYNOPLUS - İZMİR YOLU ŞB

Rapor tarihi : 2025-10-18 12:37:00

Alıcı: OTOPOİNT MOTORLU ARAÇLAR.. Araç: 34DJT644 - WAUZZZ8V1LA103134 - AUDİ A3 2020 Otomatik Benzin - Kilometre : 95988

## KAPORTA VE BOYA KONTROLÜ

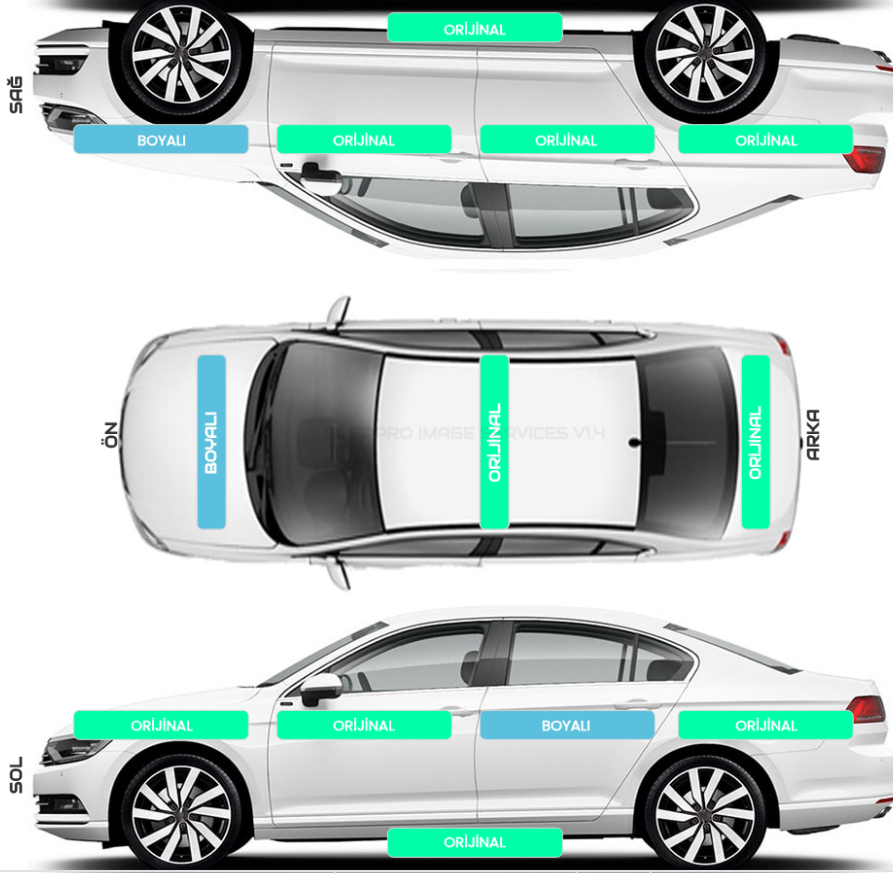
- O ORJİNAL
- B BOYALI
- IDB İÇ DİŞ BOYALI
- STB SÖK TAK BOYALI
- LB LOKAL BOYALI
- D DEĞİŞMİŞ
- CD ÇIKMA DEĞİŞMİŞ
- KSD KAPI SAÇI DEĞİŞMİŞ
- P PLASTİK
- K KAPLAMA
- C CAM
- PY PARÇA YOKTUR
- KS KASA
- ST SÖK TAK AYAR
- YB YARIM BOYALI
- İNB İNCE BOYALI

| ! | Ön panel kontrolü | Plastik-Değişmiş | ✓ | Arka panel kontrolü |

Ön tampon demiri değişmiş  
Tavanda kuş pislikleri var  
Ön cam değişmiş  
Sağ arka camurlukta boyasız göçük düzeltme mevcut  
Sağ ön camurlukta ayar işçiliği mevcut  
Araçın muhtelif yerlerinde minimal düzeyde ezik ve çizikler mevcut

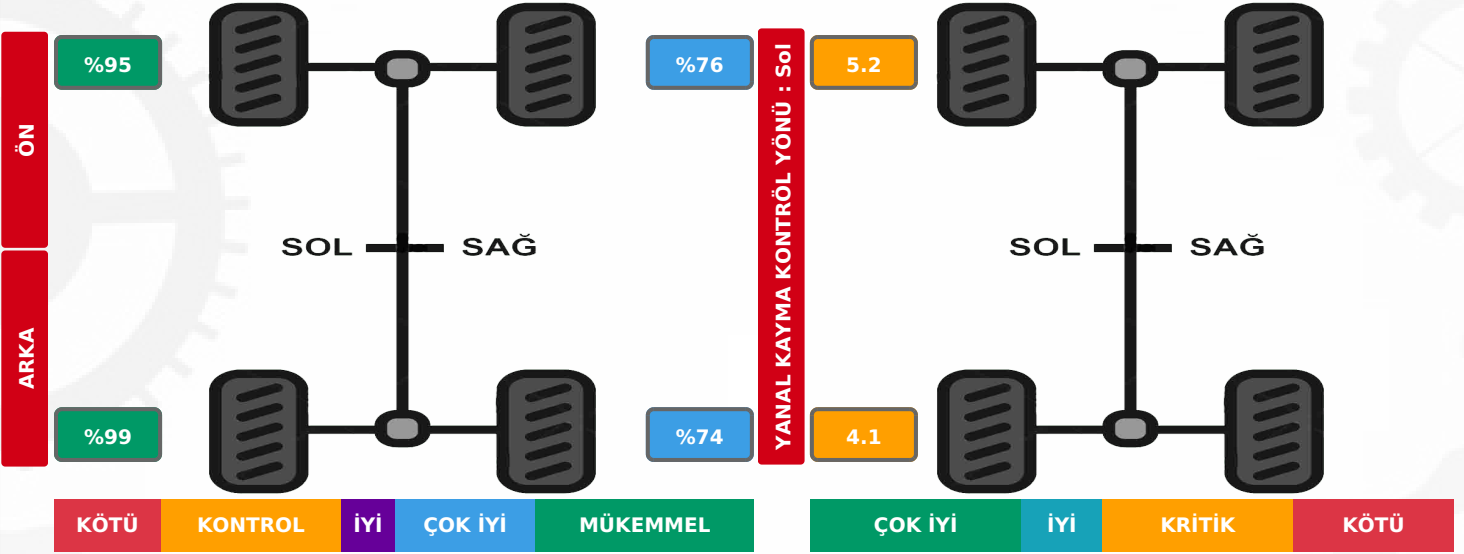
## YANAL KAYMA TEST SONUÇLARI

## SÜSPANSİYON TEST SONUÇLARI
