# DYNOPLUS - İZMİR YOLU ŞB

Alıcı: OTOPOİNT MOTORLU ARAÇLAR.. Araç: 34KKU683 - WF02N1ER92RA27767 - FORD Coruier 2024 Manuel Dizel - Kilometre : 35737

## KAPORTA VE BOYA KONTROLÜ

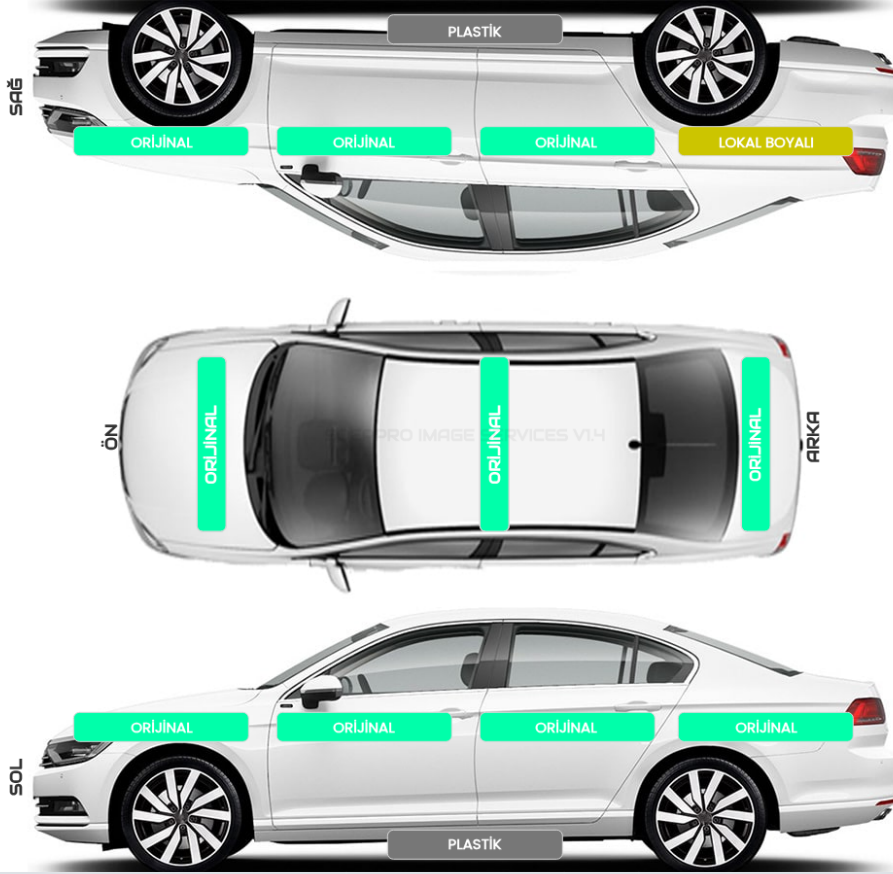
- O ORJİNAL
- B BOYALI
- IDB İÇ DIŞ BOYALI
- STB SÖK TAK BOYALI
- LB LOKAL BOYALI
- D DEĞİŞMİŞ
- ÇD ÇIKMA DEĞİŞMİŞ
- KSD KAPI SAÇI DEĞİŞMİŞ
- P PLASTİK
- K KAPLAMA
- C CAM
- PY PARÇA YOKTUR
- KS KASA
- ST SÖK TAK AYAR
- YB YARIM BOYALI
- İNB İNCE BOYALI
- LD LOKAL DEĞİŞMİŞ

| ! | Alt taban kontrolü | Sürtmeler var. | ✓ | Havuz sacı kontrolü |

Bagaj kapağı iç döşemesi altında kalan ayar civatalarında fabrikasyon ayar izleri mevcuttur  
Sol ön kapıda (1 civatada) ayar işçiliği var
