# DYNOPLUS - İZMİR YOLU ŞB

Alıcı: OTOPOINT MOTORLU ARAÇLAR.. Araç: 34HVL998 - WF0MXXGCHMPM55352 - FORD Focus 2023 Otomatik Dizel - Kilometre : 66431

## KAPORTA VE BOYA KONTROLÜ

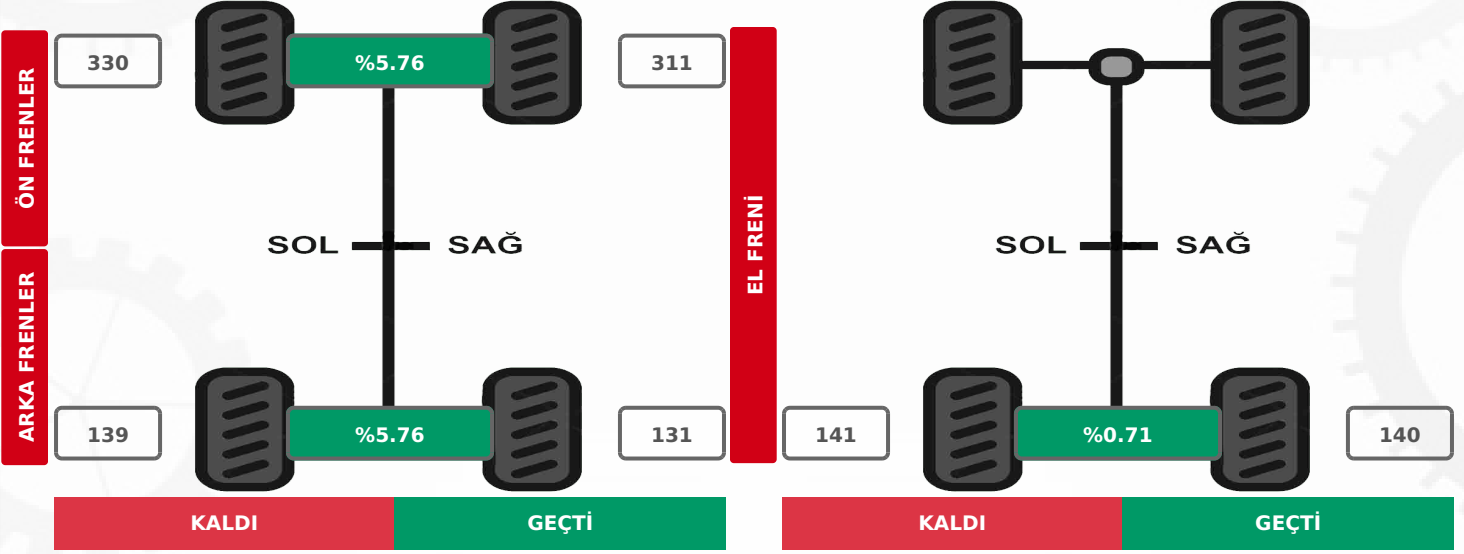
## FREN SÜSPANSİYON VE YANAL KAYMA

## SÜSPANSİYON TEST SONUÇLARI
