# DYNOPLUS - İZMİR YOLU ŞB

Alıcı: OTOPOİNT MOTORLU ARAÇLAR.. Araç: 34HVM012 - WF0MXXGCHMPM53607 - FORD Focus 2023 Otomatik Dizel - Kilometre : 44191

## KAPORTA VE BOYA KONTROLÜ

## MOTOR VE MEKANİK KONTROLLER

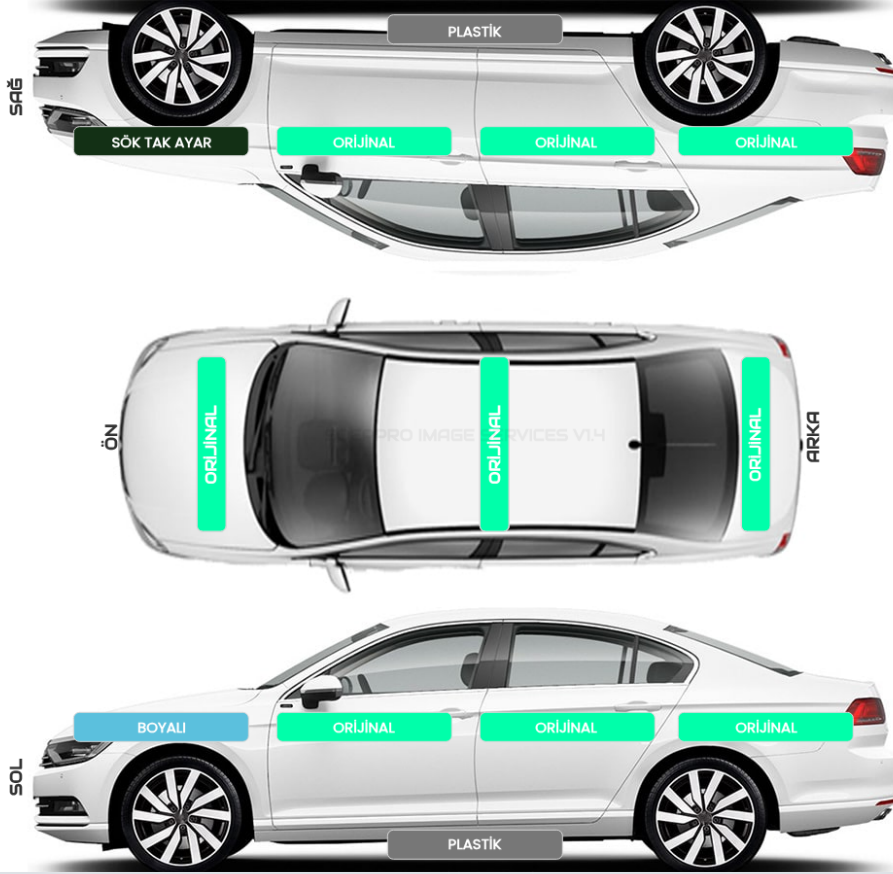
- O ORJİNAL
- B BOYALI
- IDB İÇ DIŞ BOYALI
- STB SÖK TAK BOYALI
- LB LOKAL BOYALI
- D DEĞİŞMİŞ
- ÇD ÇIKMA DEĞİŞMİŞ
- KSD KAPI SAÇI DEĞİŞMİŞ
- P PLASTİK
- K KAPLAMA
- C CAM
- PY PARÇA YOKTUR
- KS KASA
- ST SÖK TAK AYAR
- YB YARIM BOYALI
- İNB İNCE BOYALI

-Aracın muhtelif yerlerinde minimal düzeyde ezik ve çizikler mevcut  
-Aracın fabrikasyon boya mikron değerleri yüksek ve farklılık göstermektedir (sol ön kapı normal mikron değerlerine sahip)  
-Sağ ön Çamurluk ön civatasında ayar mevcut
