# DYNOPLUS - İZMİR YOLU ŞB

Rapor tarihi : 2025-11-21 13:44:00

Rapor id : SP853CFB269

Alıcı: OTOPOİNT MOTORLU ARAÇLAR.. Araç: 34KKS364 - NM0CXHTTRCRA03660 - FORD Transit 2024 Manuel Dizel - Kilometre : 17250

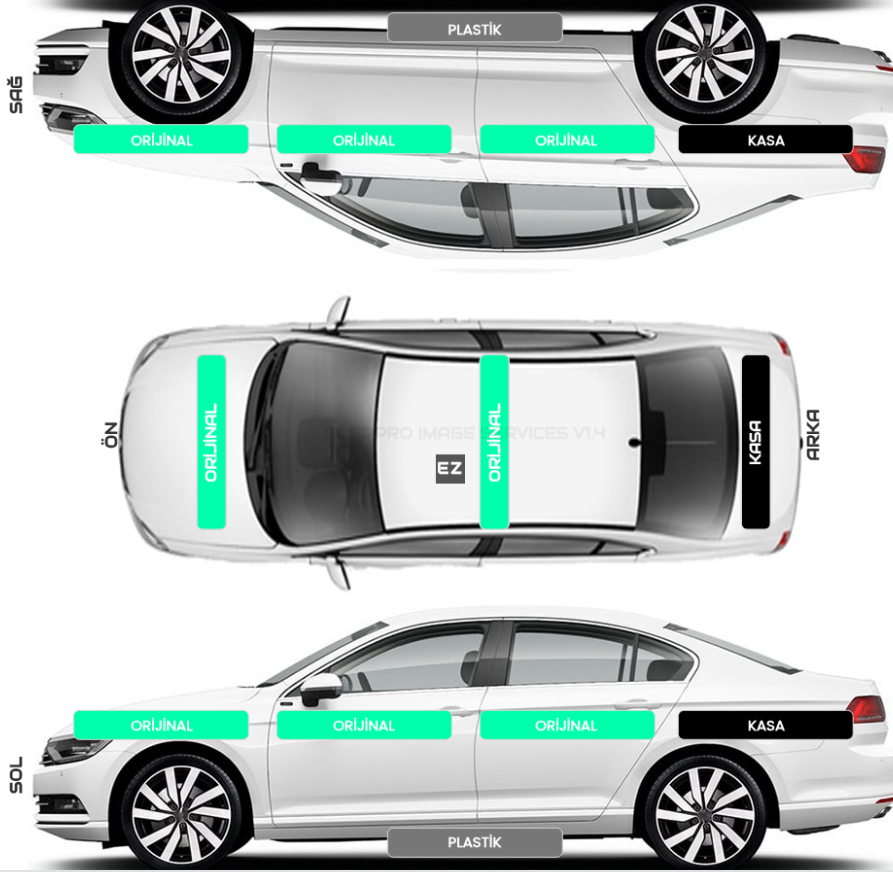
## KAPORTA VE BOYA KONTROLÜ

Aracın muhtelif yerlerinde minimal düzeyde ezik ve çizikler mevcut muhtelif
