# DYNOPLUS - İZMİR YOLU ŞB

Alıcı: OTOPOİNT MOTORLU ARAÇLAR.. Araç: 34HLC093 - NM43560000U042159 - FIAT Egea 2023 Otomatik Dizel - Kilometre : 35757

## KAPORTA VE BOYA KONTROLÜ

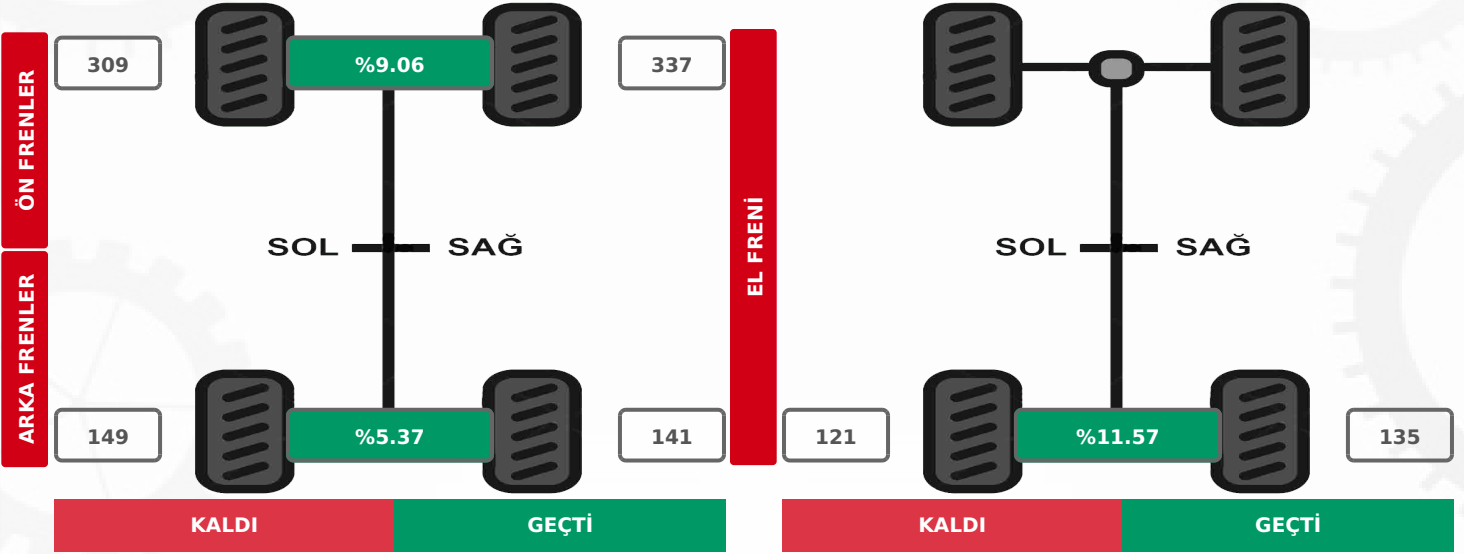
## FREN SÜSPANSİYON VE YANAL KAYMA

## SÜSPANSİYON TEST SONUÇLARI
