# DYNOPLUS - İZMİR YOLU ŞB

Rapor id : SP603BAG637

16BUD983 - VF1RJA00774543275 - RENAULT Clio Otomatik Benzin

## KAPORTA VE BOYA KONTROLÜ

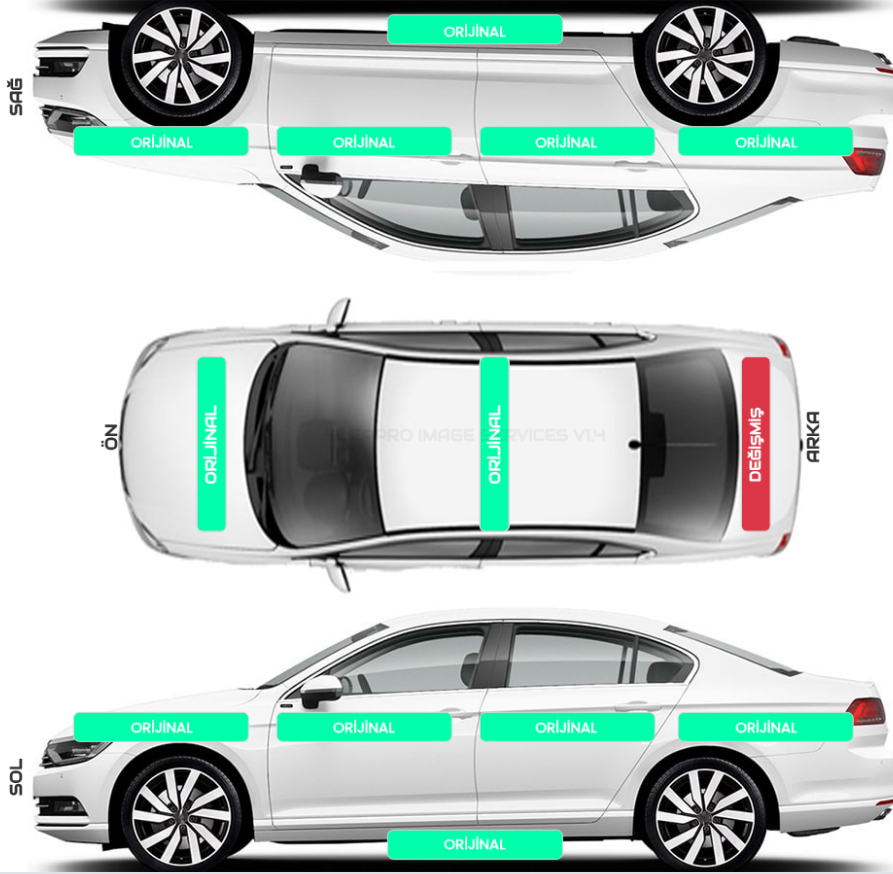
Aracın muhtelif yerlerinde minimal düzeyde ezik ve çizikler mevcut
