# DYNOPLUS - İZMİR YOLU ŞB

Rapor tarihi : 2025-09-12 22:28:00

Rapor id : SP357DAF379

Alıcı: OTOPOİNT MOTORLU ARAÇLAR.. Araç: 34HVM085 - WF0MXXGCHMPM55411 - FORD Focus 2023 Otomatik Dizel - Kilometre : 82719

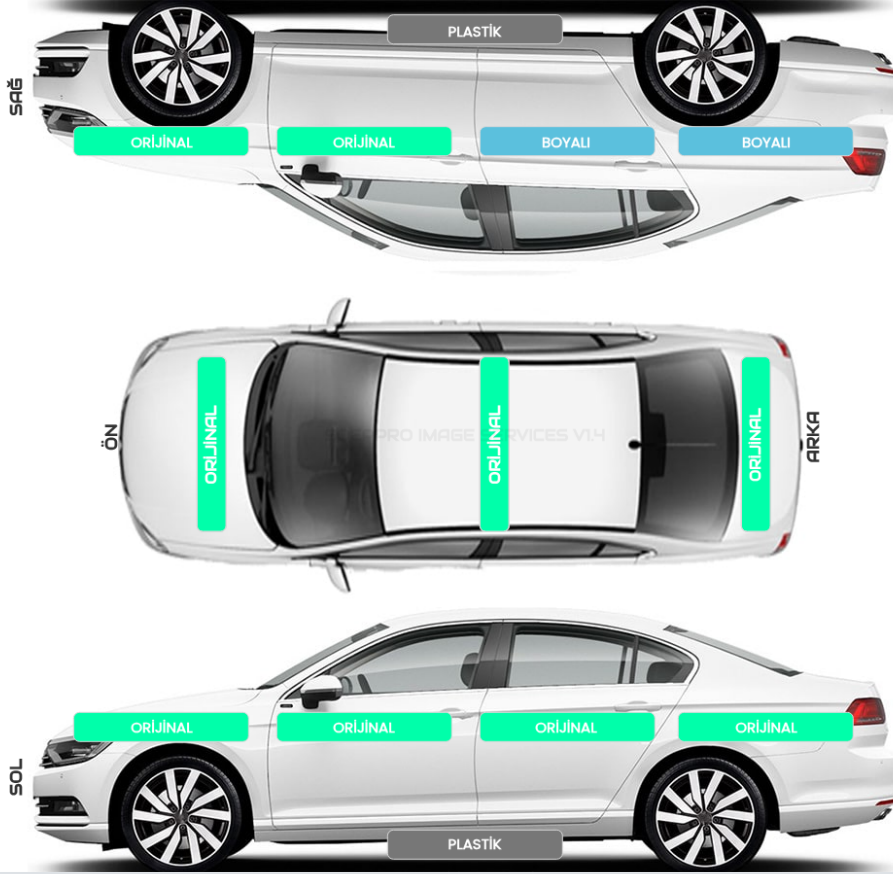
## KAPORTA VE BOYA KONTROLÜ

- O ORJİNAL
- B BOYALI
- IDB İÇ DİŞ BOYALI
- STB SÖK TAK BOYALI
- LB LOKAL BOYALI
- D DEĞİŞMİŞ
- ÇD ÇIKMA DEĞİŞMİŞ
- KSD KAPI SAÇI DEĞİŞMİŞ
- P PLASTİK
- K KAPLAMA
- C CAM
- PY PARÇA YOKTUR
- KS KASA
- ST SÖK TAK AYAR
- YB YARIM BOYALI
- İNB İNCE BOYALI

Aracın muhtelif yerlerinde minimal düzeyde ezik ve çizikler mevcut  
Ön cam değişmiş

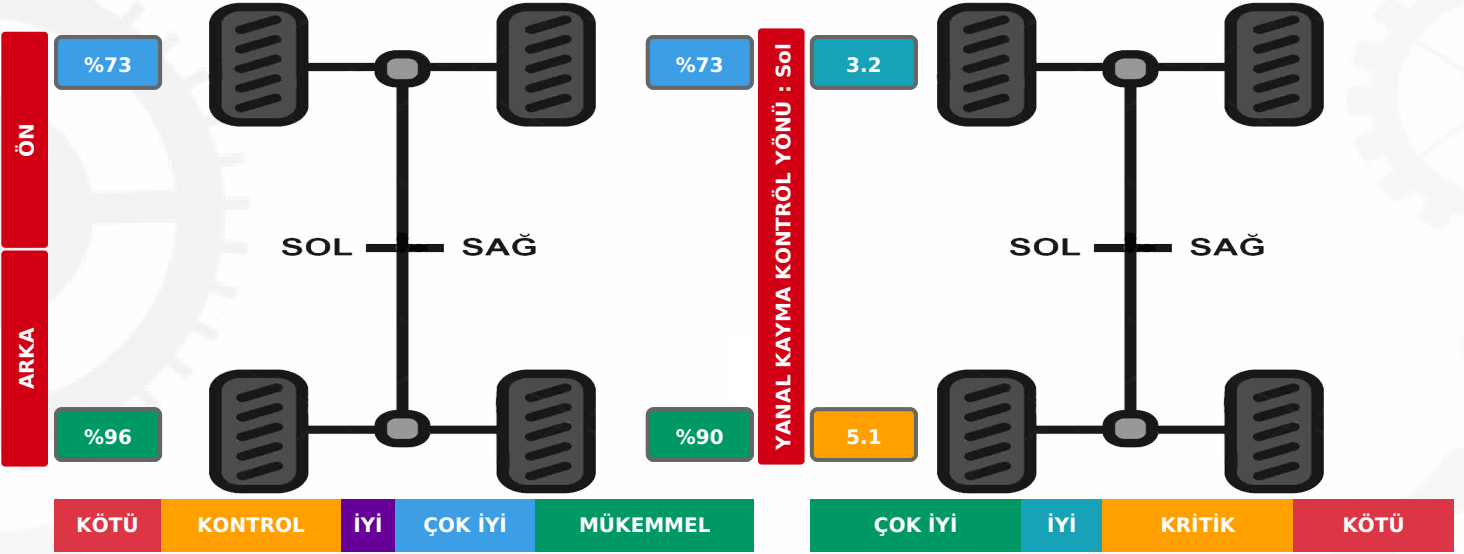
## YANAL KAYMA TEST SONUÇLARI

## SÜSPANSİYON TEST SONUÇLARI
