# DYNOPLUS - İZMİR YOLU ŞB

Rapor tarihi : 2025-10-21 17:39:41

Rapor id : SP875DEB377

Alıcı: OTOPOINT Araç: 34MFE135 - VF1RJA00973360630 - RENAULT Clio 2024 Otomatik Benzin - Kilometre : 17598

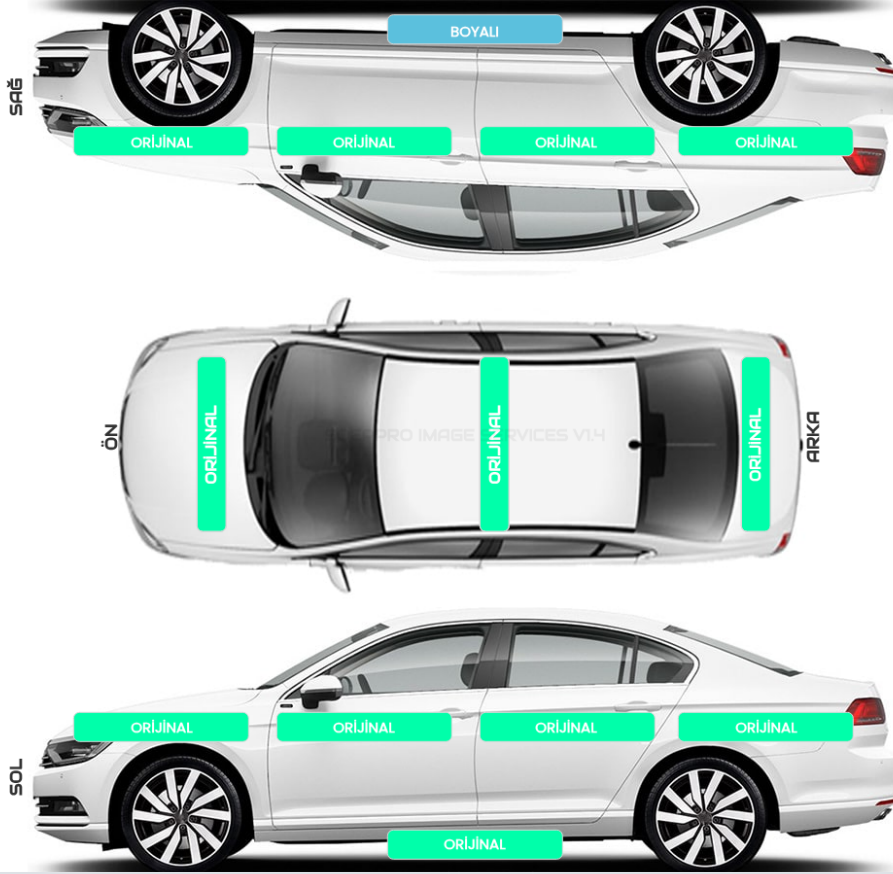
## KAPORTA VE BOYA KONTROLÜ

- O ORJİNAL
- B BOYALI
- IDB İÇ DIŞ BOYALI
- STB SÖK TAK BOYALI
- LB LOKAL BOYALI
- D DEĞİŞMİŞ
- ÇD ÇIKMA DEĞİŞMİŞ
- KSD KAPI SAÇI DEĞİŞMİŞ
- P PLASTİK
- K KAPLAMA
- C CAM
- PY PARÇA YOKTUR
- KS KASA
- ST SÖK TAK AYAR
- YB YARIM BOYALI
- İNB İNCE BOYALI

Aracın muhtelif yerlerinde minimal düzeyde ezik ve çizikler mevcut

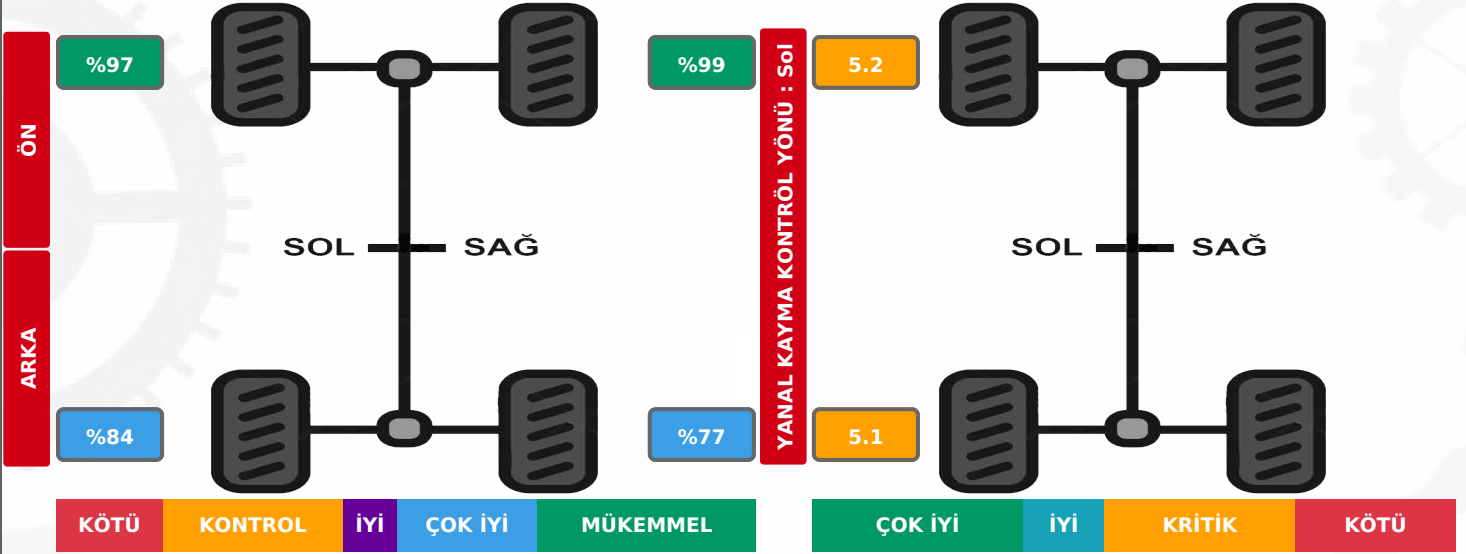
## YANAL KAYMA TEST SONUÇLARI

## SÜSPANSİYON TEST SONUÇLARI
