# DYNOPLUS - İZMİR YOLU ŞB

Alıcı: OTOPOİNT MOTORLU ARAÇLAR.. Araç: 34FBL028 - VF1RFB00869024101 - RENAULT Megane 2022 Otomatik Benzin - Kilometre : 86950

## KAPORTA VE BOYA KONTROLÜ

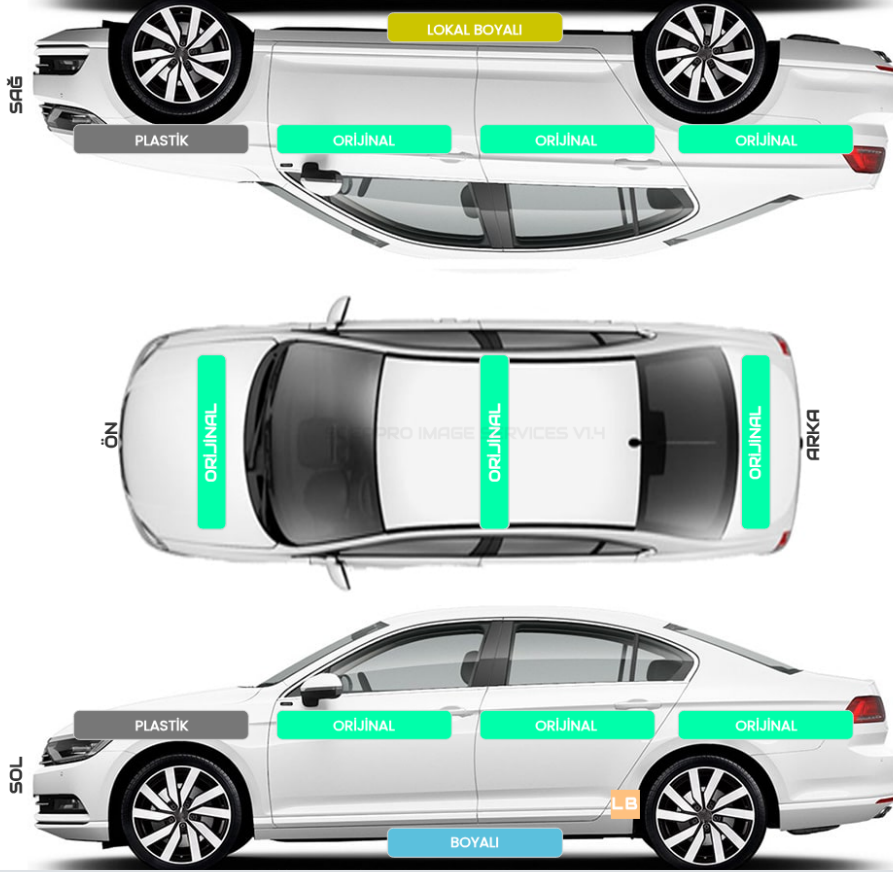
LB= Lokal boyalı bölge

| ✓ | Ön panel kontrolü | ! | Arka panel kontrolü | Arka panelde ezilme var s.. |

Sol arka kapıda boyasız göçük düzeltme mevcuttur.  
Arka tampon darbe emici (plastik) ve arka panel sol köşe hafif hasarlı.
