# DYNOPLUS - İZMİR YOLU ŞB

Alıcı: OTOPOİNT MOTORLU ARAÇLAR.. Araç: 34KLA039 - WF02N1ER82RA35374 - FORD Courier 2024 Manuel Dizel - Kilometre : 59162

## KAPORTA VE BOYA KONTROLÜ

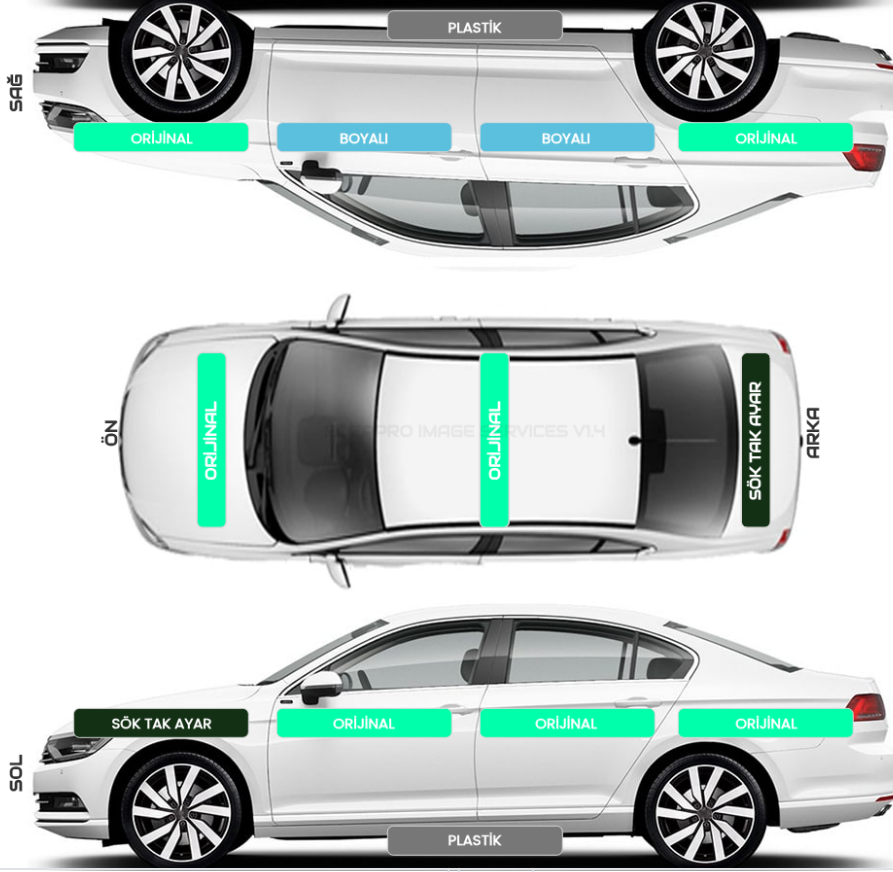
- O ORJİNAL
- B BOYALI
- İDB İÇ DIŞ BOYALI
- STB SÖK TAK BOYALI
- LB LOKAL BOYALI
- D DEĞİŞMİŞ
- ÇD ÇIKMA DEĞİŞMİŞ
- KSD KAPI SAÇI DEĞİŞMİŞ
- P PLASTİK
- K KAPLAMA
- C CAM
- PY PARÇA YOKTUR
- KS KASA
- ST SÖK TAK AYAR
- YB YARIM BOYALI
- İNB İNCE BOYALI

Aracın muhtelif yerlerinde minimal düzeyde ezik ve çizikler mevcut  
Ön camda taş izi var
