KADE OTO EKSPERTİZ OTOMOTİV GIDA SANAYİ VE TİCARET  
ANONİM ŞİRKETİ  
ÜÇEVLER MAH. ERSAN SK. NO:12/A NİLÜFER/BURSA

Rapor no.: 20260812145516

PLAKA .....34NKK640  
MARKA.....FIAT  
MODEL.....DOBLO CARGO  
ÜRETİM YILI.....2025  
ŞASE NO..... VYFEDYHT4SJ683565  
MOTOR HACMİ.....1499  
MOTOR GÜCÜ.....101  
VİTES TÜRÜ..... Manuel  
YAKIT TÜRÜ..... Dizel  
ARAÇ RENGİ.....BEYAZ  
GİRİŞ KİLOMETRE.. 9283  
ÇIKIŞ KİLOMETRE...9283  
GİRİŞ TARİHİ.....12.08.2026 14:55:16  
ÇIKIŞ TARİHİ..... 12.08.2026 16:41:51

# KAPORTA EKSPERTİZ RAPORU

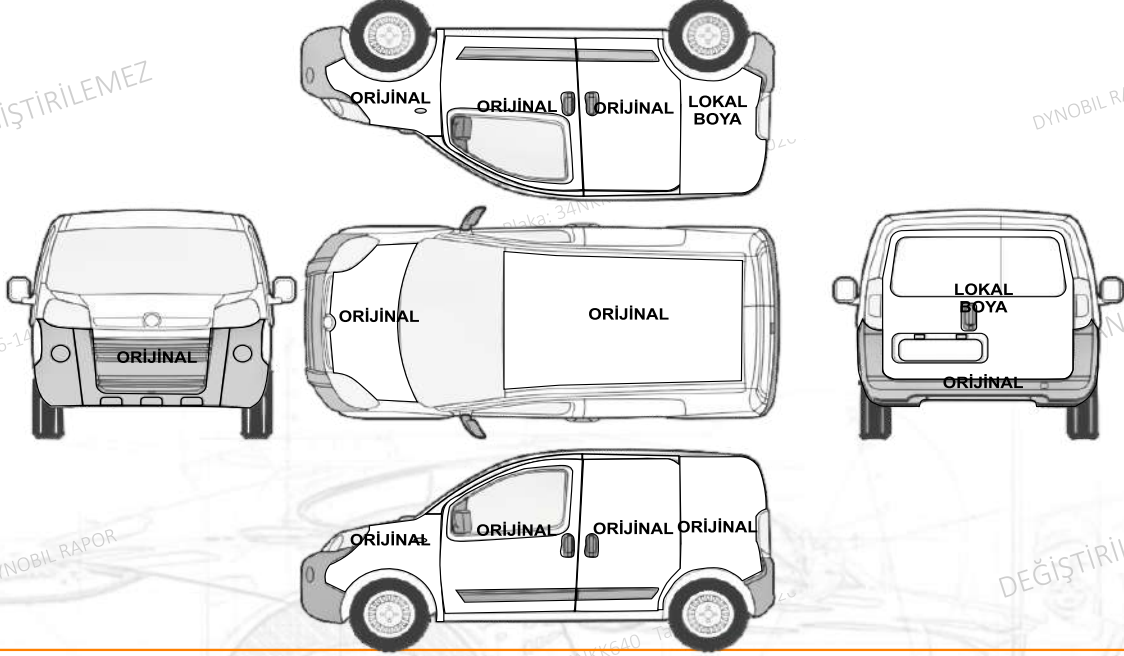
## KAPORTA EKSPERTİZ RAPORU

| Ön Panel | ORIJİNAL | Bagaj Kapağı | LOKAL BOYA |
| Sol Arka Çamurluk | ORIJİNAL | Sağ Arka Çamurluk | LOKAL BOYA |
| Sol Marşbiyel | ORIJİNAL | Sağ Marşbiyel | LOKAL BOYA |
| Karasörde ezik ve çizikler | VAR | | |

araç genelinde göçük düzeltme var
