# DYNOPLUS - İZMİR YOLU ŞB

Alıcı: OTOPOINT MOTORLU ARAÇLAR.. Araç: 34EOV039 - NM0MXXTTGMMC01151 - FORD Transit 2021 Manuel Dizel - Kilometre : 58304

## KAPORTA VE BOYA KONTROLÜ

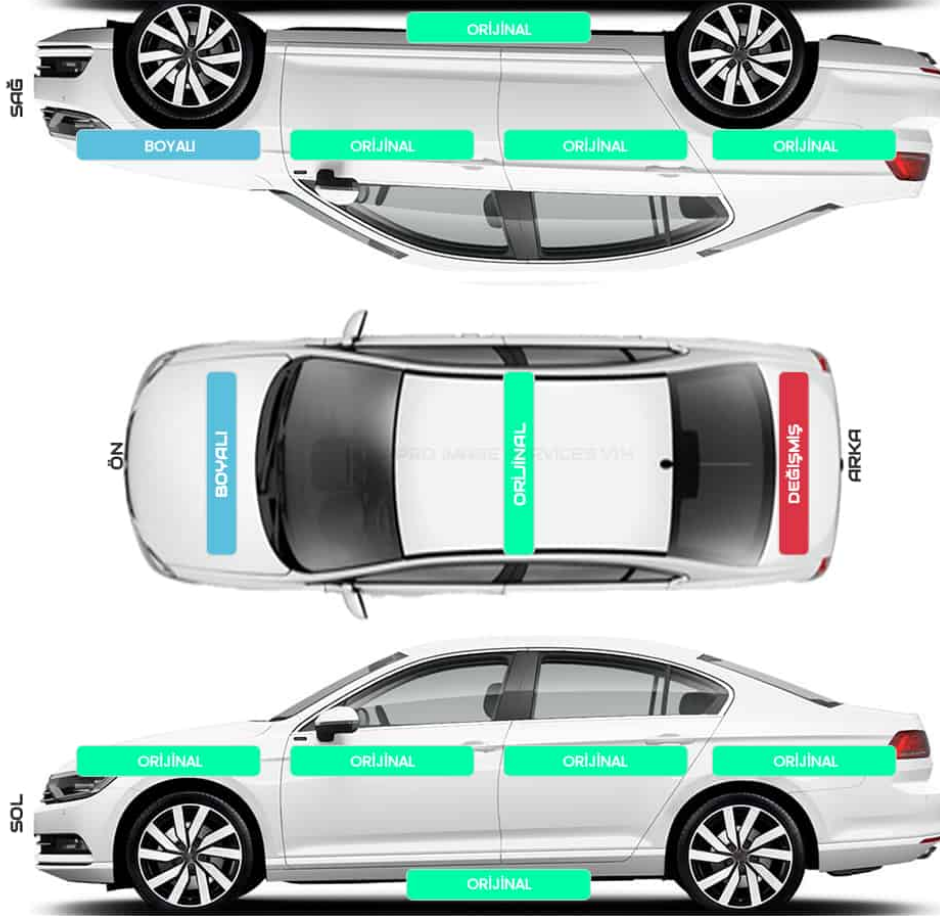
- O ORJİNAL
- B BOYALI
- IDB İÇ DIŞ BOYALI
- STB SÖK TAK BOYALI
- LB LOKAL BOYALI
- D DEĞİŞMİŞ
- ÇD ÇIKMA DEĞİŞMİŞ
- KSD KAPI SAÇI DEĞİŞMİŞ
- P PLASTİK
- K KAPLAMA
- C CAM
- PY PARÇA YOKTUR
- KS KASA
- ST SÖK TAK AYAR
- YB YARIM BOYALI
- İNB İNCE BOYALI

| ✓ Ön panel kontrolü | ! Arka panel kontrolü | Hafif doğrultma düzeltme v.. |

Aracın muhtelif yerlerinde minimal düzeyde ezik Ve çizikler mevcut  
Sol ön çamurluğa hafif boya tozları kaçmış  
Arka panelde (hafif seviyede)düzeltilme doğrultma mevcut
