# DYNOPLUS - İZMİR YOLU ŞB

Rapor tarihi : 2025-10-19 16:22:13

34MBP849 - NM43560000U213446 - FİAT 2024 Otomatik Dizel - Kilometre : 20124

## KAPORTA VE BOYA KONTROLÜ

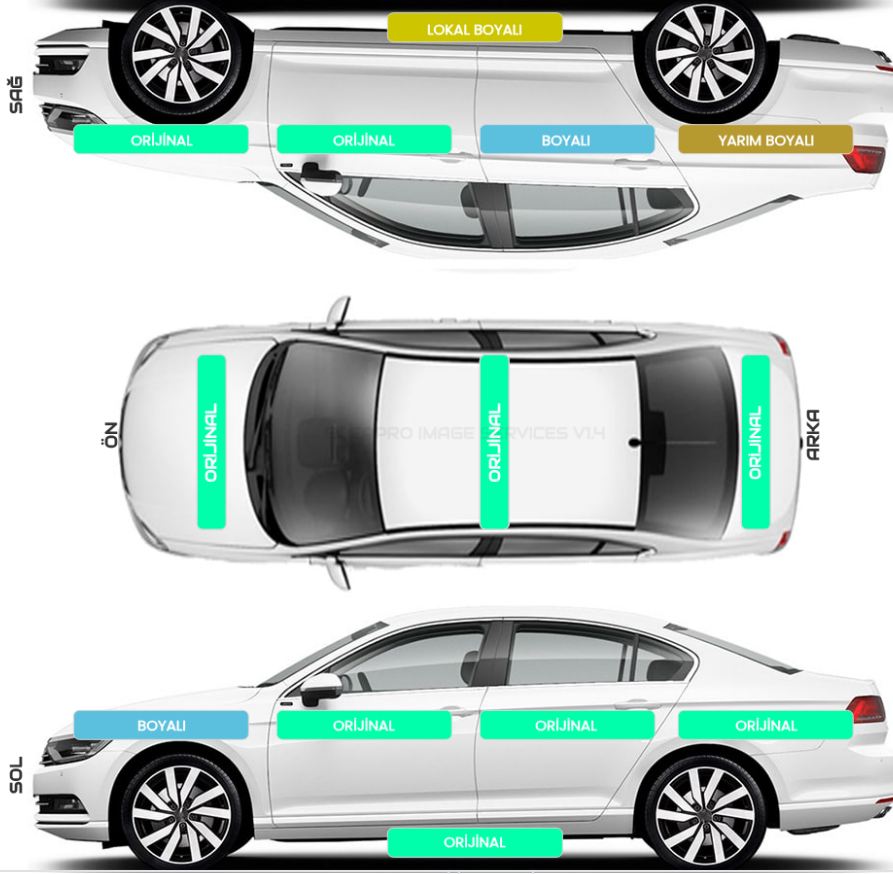
Aracın muhtelif yerlerinde minimal düzeyde ezik ve çizikler mevcut  
Sağ ön far onarımlı
