# DYNOPLUS - İZMİR YOLU ŞB

Rapor tarihi : 2025-06-26 17:56:00

Alıcı: OTOPOINT MOTORLU ARAÇLAR.. Araç: 34HSE072 - WF0RXXTA8RPM78667 - FORD Custom 2023 Otomatik Dizel - Kilometre : 17523

## KAPORTA VE BOYA KONTROLÜ

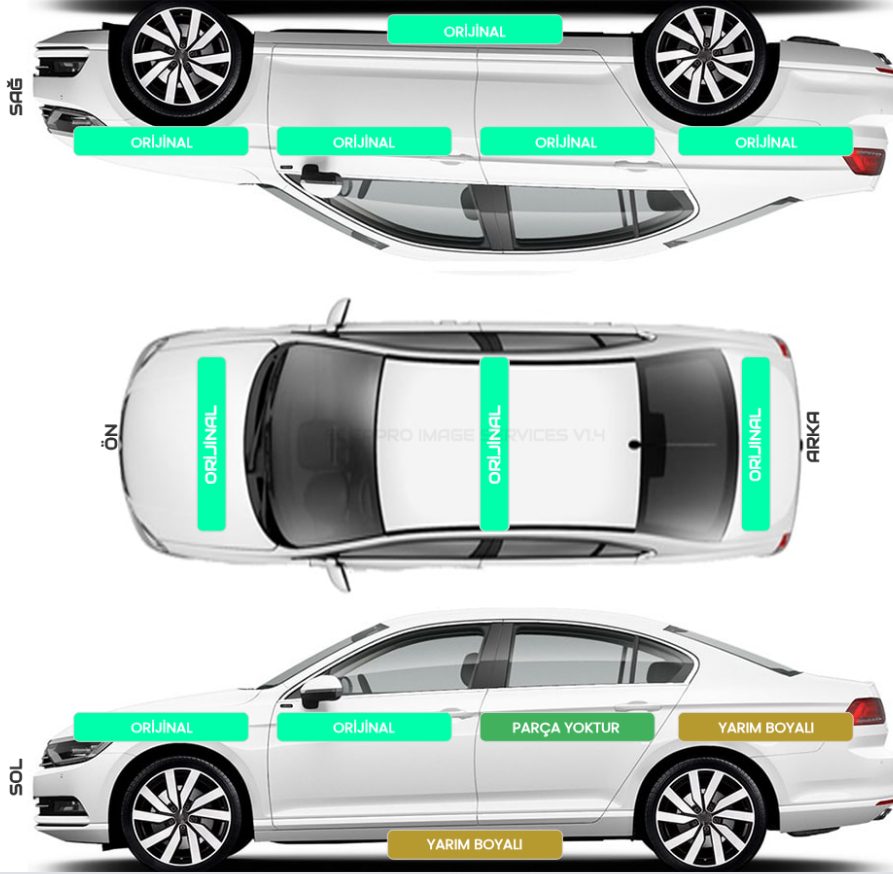
Aracın muhtelif yerlerinde minimal düzeyde ezik ve çizikler mevcut  
Sol arka Çamurluk kordon altı boyalı
