# DYNOPLUS - İZMİR YOLU ŞB

Alıcı: OTOPOİNT MOTORLU ARAÇLAR.. Araç: 34KAU005 - NM0CXTTTRCRB67937 - FORD Transit 2024 Manuel Dizel - Kilometre : 61893

## KAPORTA VE BOYA KONTROLÜ

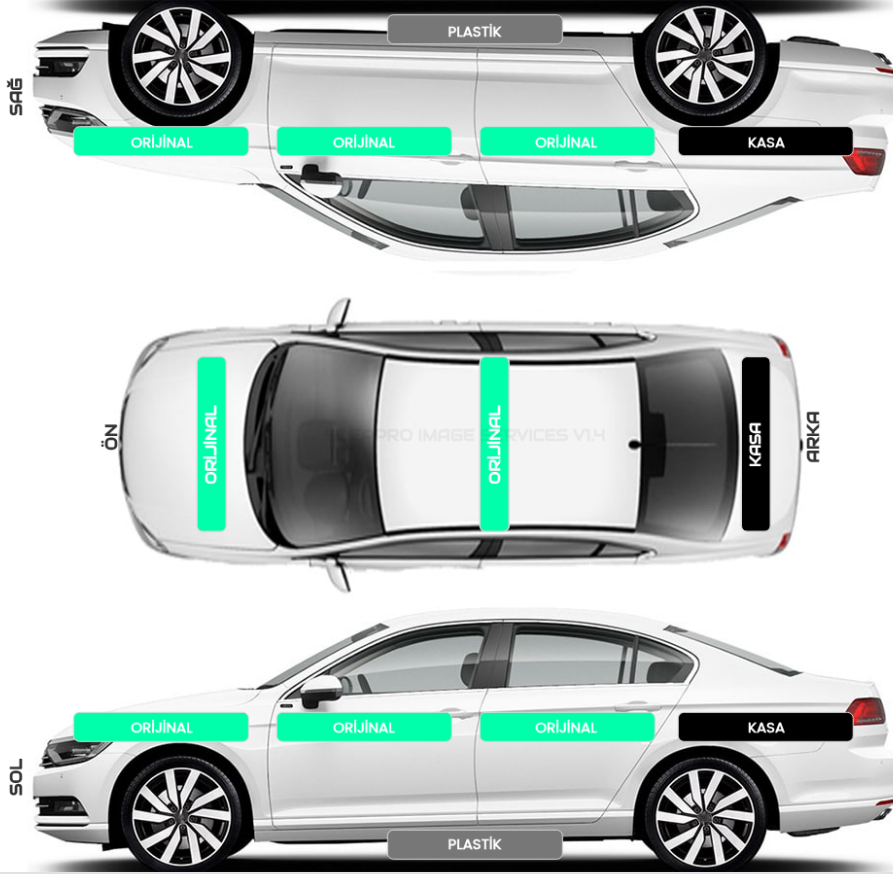
| ! | Alt taban kontrolü | ✓ | Havuz sacı kontrolü |
| | Plastiklerde kırık var | | |

Aracın muhtelif yerlerinde minimal düzeyde ezik ve çizikler mevcut
