# DYNOPLUS - İZMİR YOLU ŞB

34KLF058 - NM0CXXTTRCRA03075 - FORD Transit Manuel Dizel - Kilometre : 61308

## KAPORTA VE BOYA KONTROLÜ

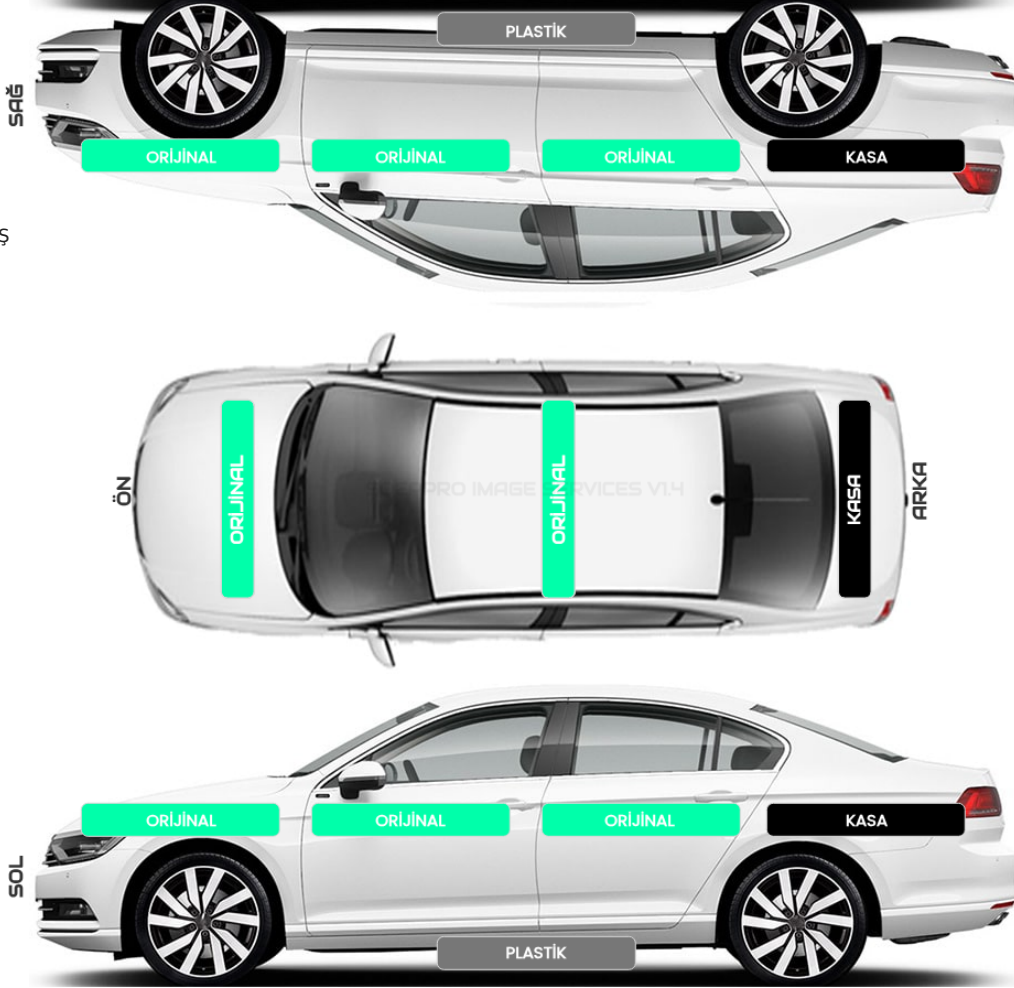
- O ORJİNAL
- B BOYALI
- IDB İÇ DİŞ BOYALI
- STB SÖK TAK BOYALI
- LB LOKAL BOYALI
- D DEĞİŞMİŞ
- ÇD ÇIKMA DEĞİŞMİŞ
- KSD KAPI SAÇI DEĞİŞMİŞ
- P PLASTİK
- K KAPLAMA
- C CAM
- PY PARÇA YOKTUR
- KS KASA
- ST SÖK TAK AYAR
- YB YARIM BOYALI
- İNB İNCE BOYALI
- LD LOKAL DEĞİŞMİŞ

Aracın muhtelif yerlerinde minimal düzeyde ezik, çizik ve boyasız göçük düzeltmeler mevcut

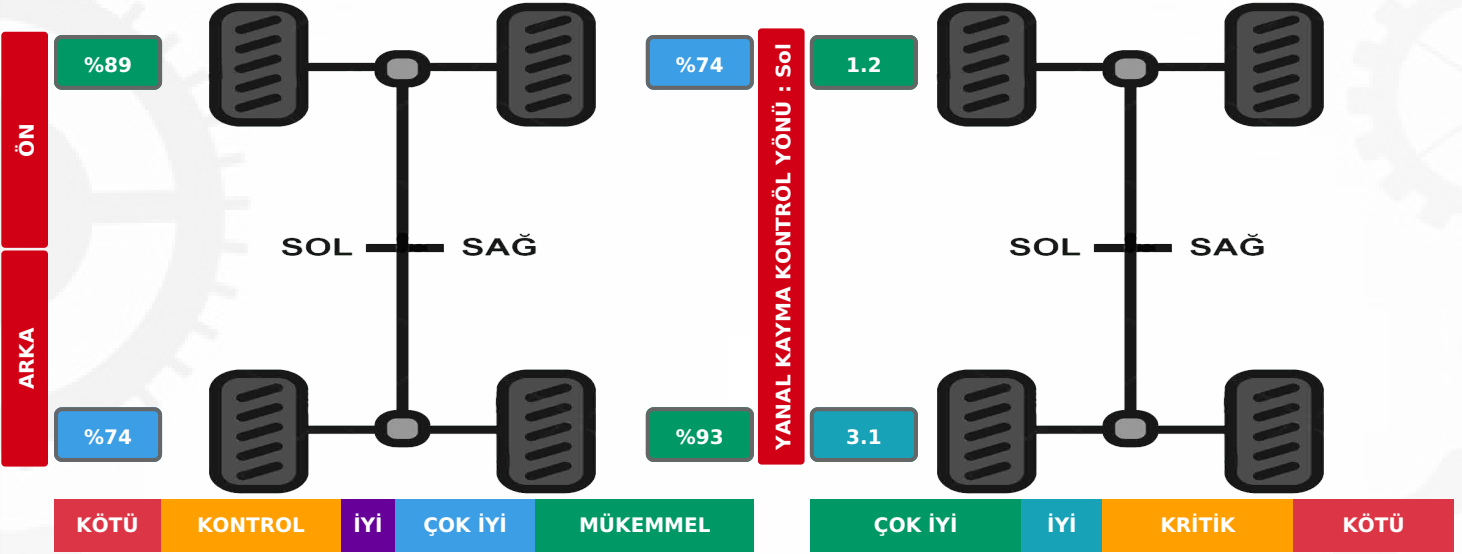
## YANAL KAYMA TEST SONUÇLARI

## SÜSPANSİYON TEST SONUÇLARI
