# DYNOPLUS - İZMİR YOLU ŞB

Rapor tarihi : 2026-04-21 12:14:07

34EVG187 - NM0EXTTREME63689 - FORD Transit Manuel Dizel - Kilometre : 135093

## KAPORTA VE BOYA KONTROLÜ

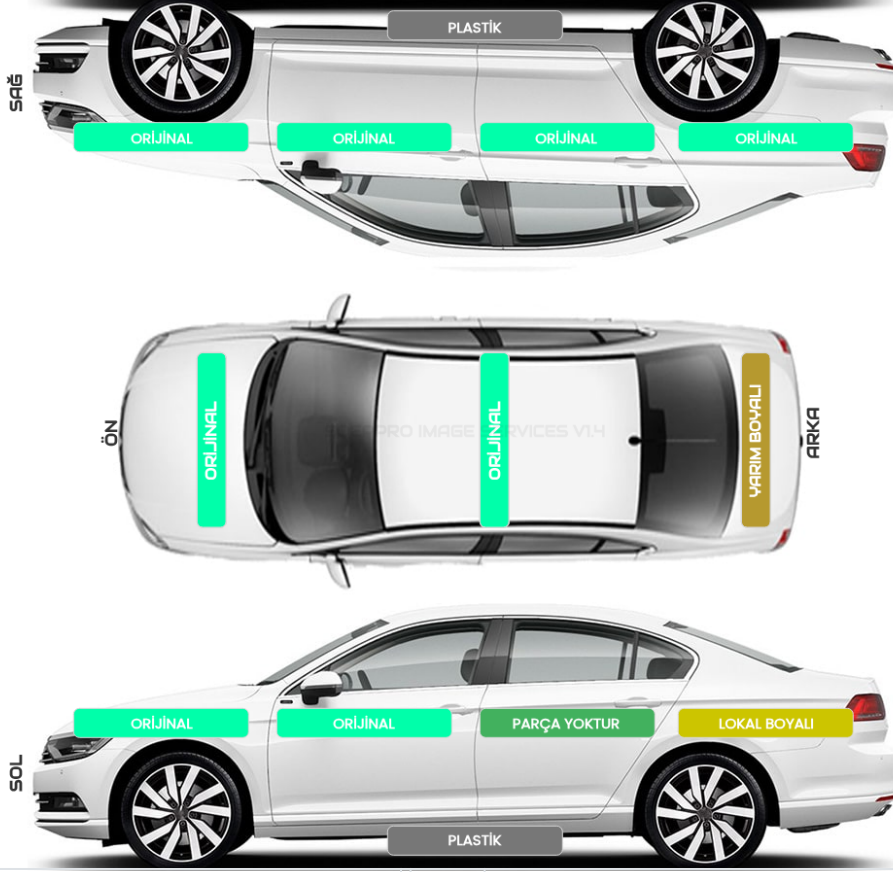
Aracın muhtelif yerlerinde minimal düzeyde ezik, çizik ve boyasız göçük düzeltmeler mevcut  
Bagaj kapağı sol kanadı boyalı ve sök tak mevcut  
Arka bagaj eşiği boyalı
