# DYNOPLUS - İZMİR YOLU ŞB

Rapor id : SP483AEB357

34HLC206 - NM43560000U045040 - FİAT Egea Otomatik Dizel - Kilometre : 87418

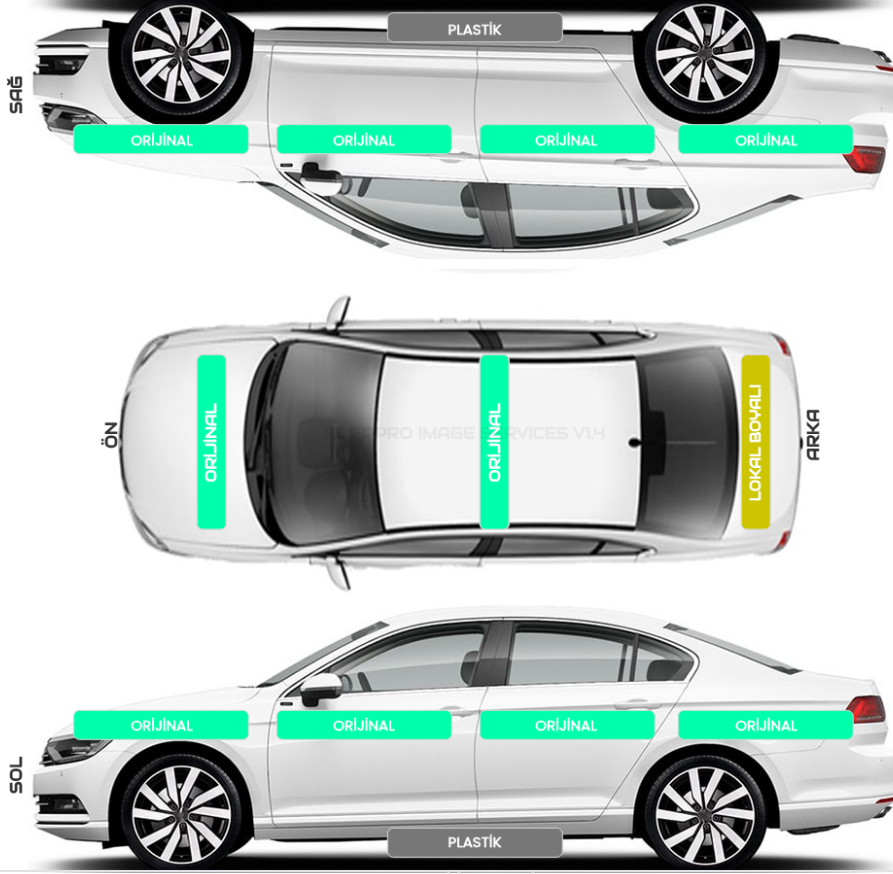
## KAPORTA VE BOYA KONTROLÜ

- O ORJİNAL
- B BOYALI
- IDB İÇ DIŞ BOYALI
- STB SÖK TAK BOYALI
- LB LOKAL BOYALI
- D DEĞİŞMİŞ
- CD ÇIKMA DEĞİŞMİŞ
- KSD KAPI SAÇI DEĞİŞMİŞ
- P PLASTİK
- K KAPLAMA
- C CAM
- PY PARÇA YOKTUR
- KS KASA
- ST SÖK TAK AYAR
- YB YARIM BOYALI
- İNB İNCE BOYALI
- LD LOKAL DEĞİŞMİŞ

Aracın muhtelif yerlerinde minimal düzeyde ezik, çizik ve boyasız göçük düzeltmeler mevcut
