# DYNOPLUS - İZMİR YOLU ŞB

Rapor tarihi : 2026-02-16 18:17:09

34MCL322 - NM43560000U226012 - FIAT Egea Otomatik Dizel - Kilometre : 28450

## KAPORTA VE BOYA KONTROLÜ

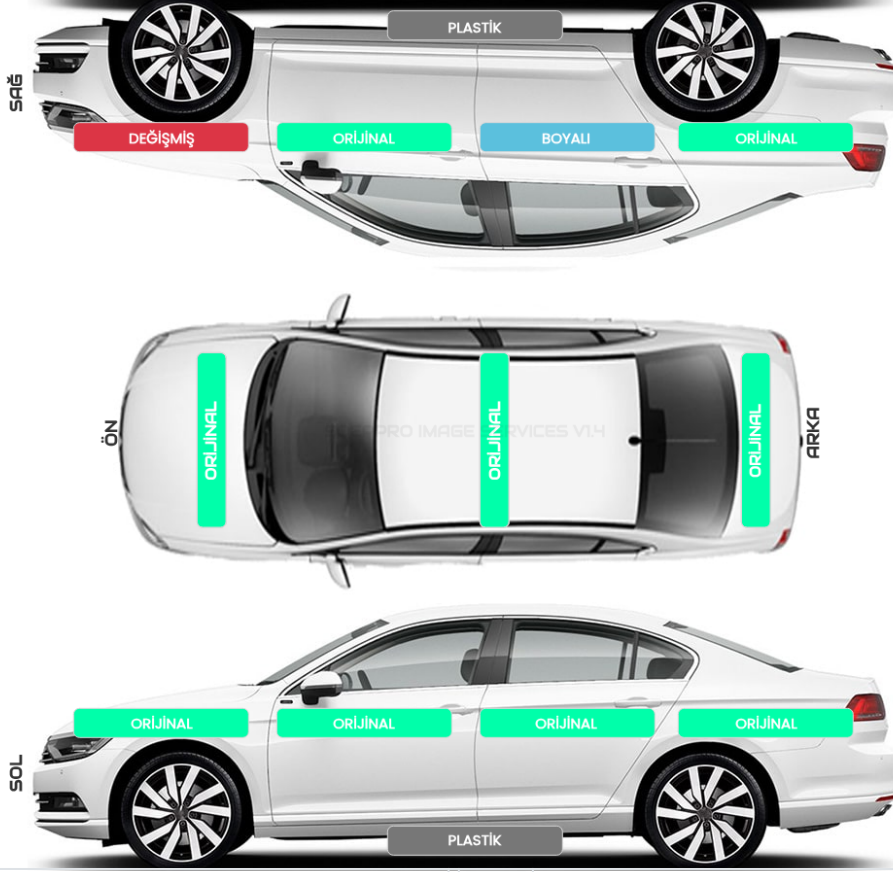
- Aracın muhtelif yerlerinde minimal düzeyde ezik ve çizikler mevcut
- Sağ arka kapı kordon altı boyalı
- Sağ ön far değişmiş
- Detaylı Tramer değişen parça sorgusunu kontrol ediniz
