# DYNOPLUS - İZMİR YOLU ŞB

34GYA885 - NM435600006Z74401 - FIAT Egea 2024 Otomatik - Kilometre : 39108

## KAPORTA VE BOYA KONTROLÜ

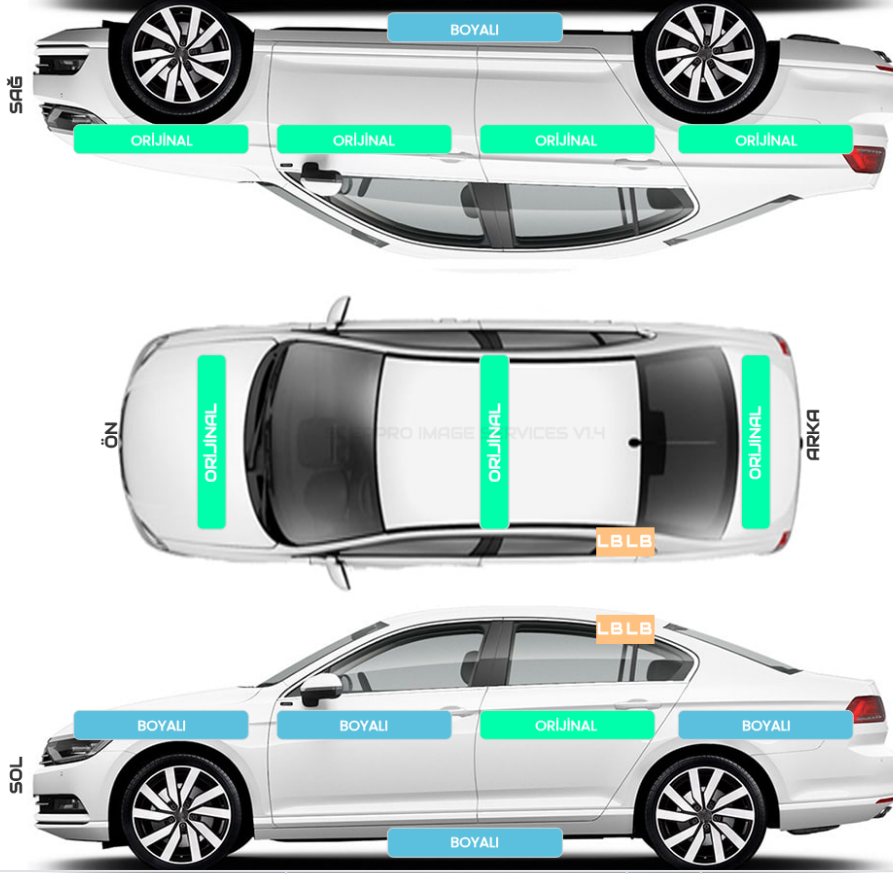
LB= Lokal boyalı bölge

| ! | Sol üst direk kontrolü | Sol üst direk lokal boyalı.. | ✓ | Sağ üst direk kontrolü |
| ! | Alt taban kontrolü | Sürtmeler var. | ✓ | Havuz sacı kontrolü |

- Aracın muhtelif yerlerinde minimal düzeyde ezik ve çizikler mevcut
- Sol ön far değişmiş
- Sağ arka Çamurlukta boyasız göçük düzeltme mevcut
