# DYNOPLUS - İZMİR YOLU ŞB

Rapor tarihi : 2025-08-18 22:27:00  
Rapor id : SP367AAF578

Alıcı: OTOPOİNT MOTORLU ARAÇLAR.. Araç: 34FBR572 - VF1RFB00369024054 - RENAULT Megane 2022 Otomatik Benzin - Kilometre : 57965

## KAPORTA VE BOYA KONTROLÜ

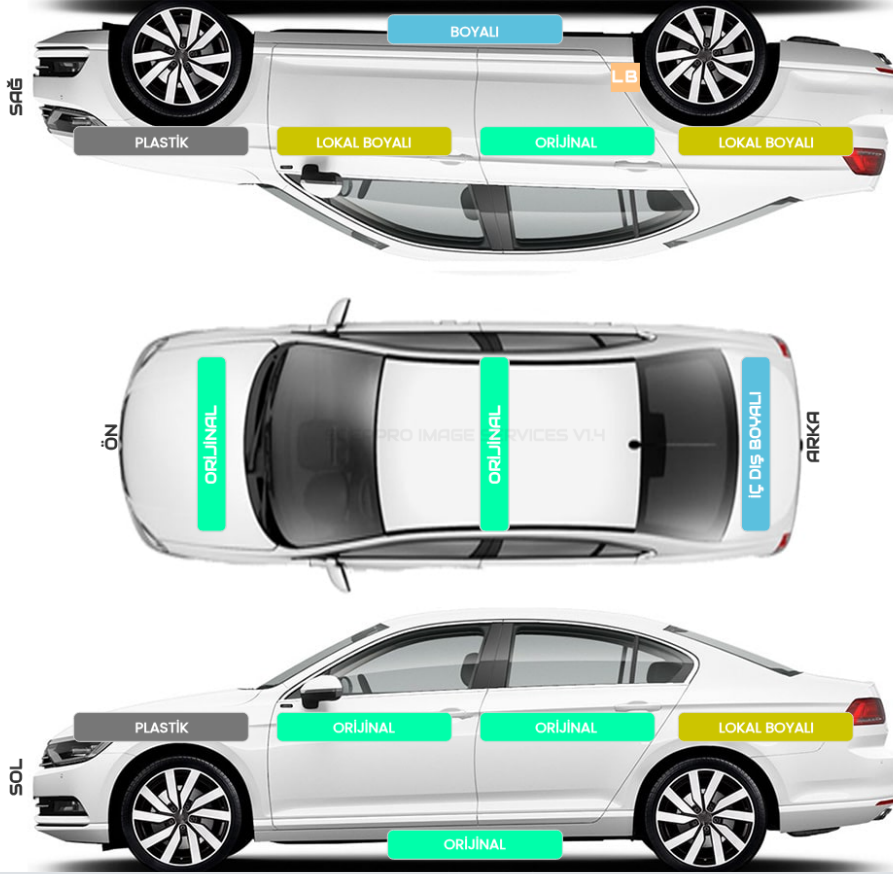
LB= Lokal boyalı bölge

- O ORJİNAL
- B BOYALI
- IDB İÇ DİŞ BOYALI
- STB SÖK TAK BOYALI
- LB LOKAL BOYALI
- D DEĞİŞMİŞ
- ÇD ÇIKMA DEĞİŞMİŞ
- KSD KAPI SAÇI DEĞİŞMİŞ
- P PLASTİK
- K KAPLAMA
- C CAM
- PY PARÇA YOKTUR
- KS KASA
- ST SÖK TAK AYAR
- YB YARIM BOYALI
- İNB İNCE BOYALI

Aracın muhtelif yerlerinde minimal düzeyde ezik ve çizikler mevcut  
Bagaj kapağı civatalarında sök tak mevcut  
Ön cam değişmiş
