# DYNOPLUS - İZMİR YOLU ŞB

Rapor tarihi : 2026-03-12 22:58:57

Rapor id : SP274FHH638

Alıcı: OTOPOINT MOTORLU ARAÇLAR.. Araç: 34NGR655 - WF02N1ER32SM19746 - FORD Tourneo 2025 Manuel Dizel - Kilometre : 18591

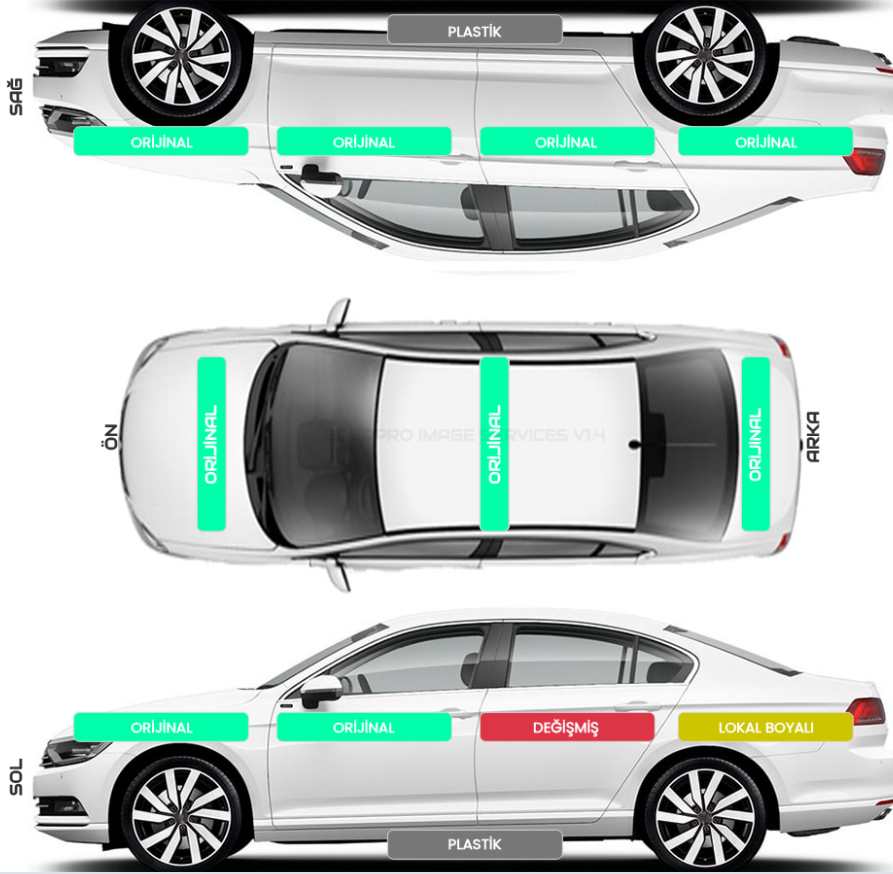
## KAPORTA VE BOYA KONTROLÜ

- O ORJİNAL
- B BOYALI
- IDB İÇ DIŞ BOYALI
- STB SÖK TAK BOYALI
- LB LOKAL BOYALI
- D DEĞİŞMİŞ
- CD ÇIKMA DEĞİŞMİŞ
- KSD KAPI SAÇI DEĞİŞMİŞ
- P PLASTİK
- K KAPLAMA
- C CAM
- PY PARÇA YOKTUR
- KS KASA
- ST SÖK TAK AYAR
- YB YARIM BOYALI
- İNB İNCE BOYALI
- LD LOKAL DEĞİŞMİŞ

Aracın muhtelif yerlerinde minimal düzeyde ezik ve çizikler mevcut
